# LAUDO TÉCNICO DE VISTORIA

**Contratante:** Câmara Municipal de Parintins

**Objeto:** Inspeção predial de avaliação da Câmara Municipal de Parintins e suas manifestações patológicas.

**Responsável Técnico:** Maikon Moraes da Silva - Engenheiro Civil e Engenheiro de Segurança do Trabalho – CREA nº 041796250-9

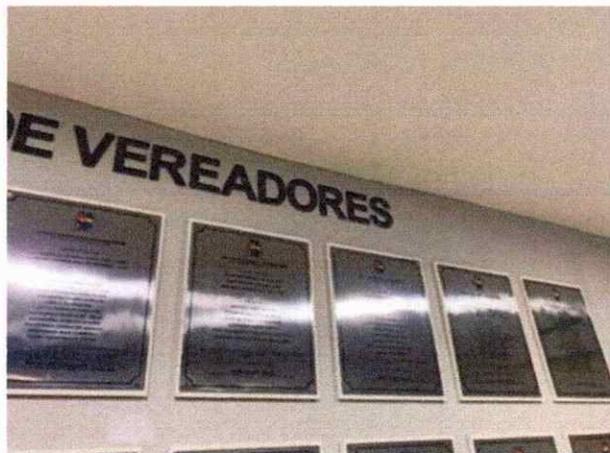
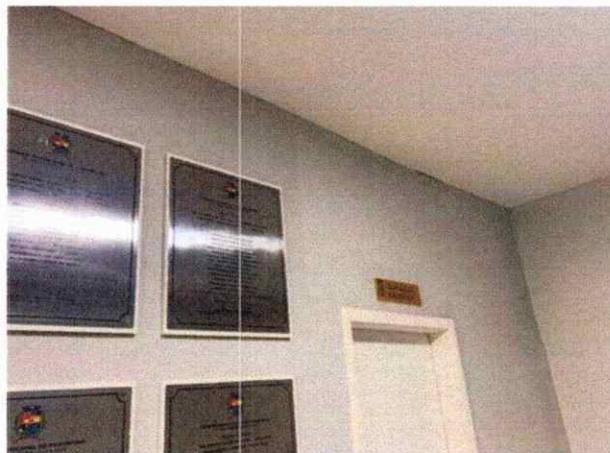
IMAGEM 6 E 7:

LOCAL: SALÃO NOBRE.

PROBLEMÁTICA: Pinturas sobrepostas de tonalidades diferentes / Fissuras no forro.

SUGESTÃO: Substituição do forro e correção do sistema de fixação do mesmo / Remoção da pintura e massa acrílica para nova aplicação dos mesmos.

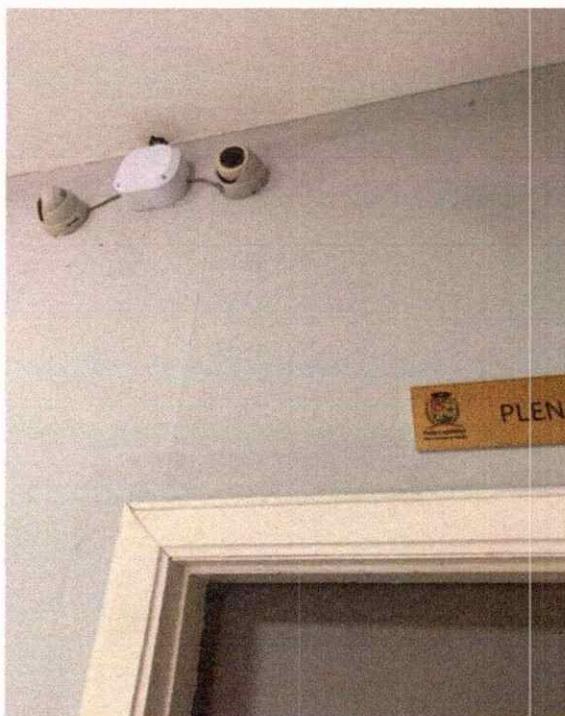
**IMAGEM 8:**

**LOCAL:** SALÃO NOBRE

**PROBLEMÁTICA:** Fissura na parede acima da porta de entrada do Plenário

**SUGESTÃO:** Remoção do emboço da parede para correção da fissura / embuçar, aplicar massa acrílica e pintura.

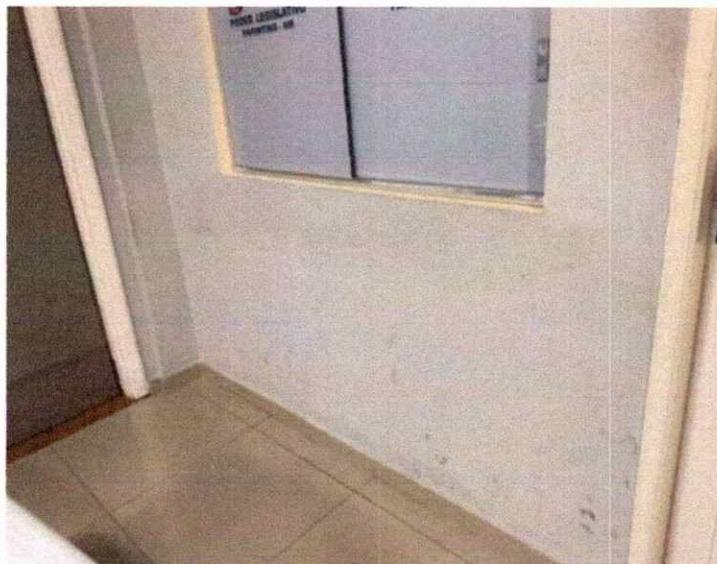
**IMAGEM 9:**

**LOCAL:** SALÃO NOBRE

**PROBLEMÁTICA:** Ferimentos na pintura

**SUGESTÃO:** Remoção da pintura e massa acrílica para nova aplicação dos mesmos.

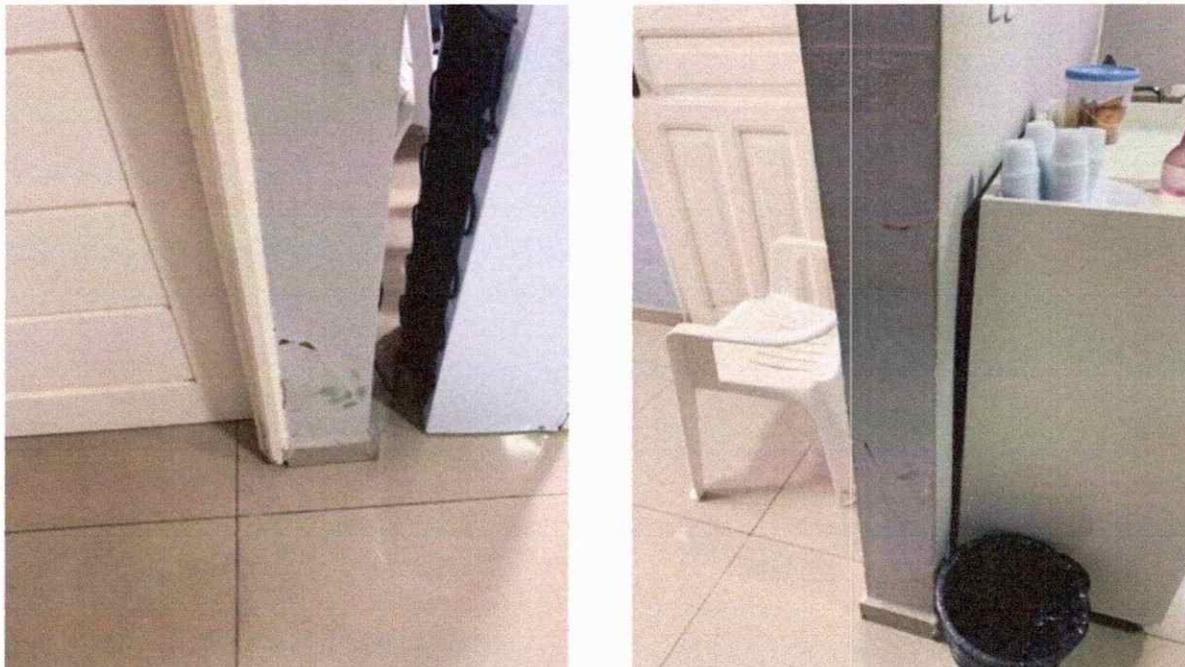
IMAGEM 10 E 11:

LOCAL: SALÃO NOBRE NA ENTRADA DA COZINHA.

PROBLEMÁTICA: Fissura no acabamento da parede / Acabamento não nivelado.

SUGESTÃO: Remoção da pintura e massa acrílica para nova aplicação dos mesmos.

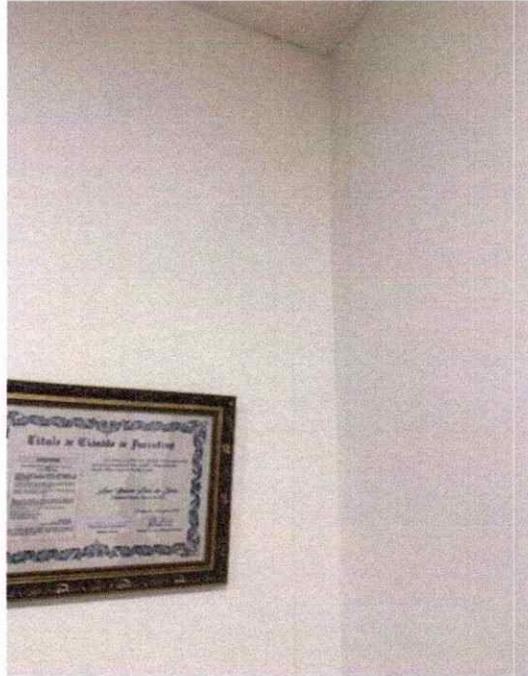
**IMAGEM 13:**

**LOCAL:** GABINETE DA PRESIDÊNCIA

**PROBLEMÁTICA:** Mancha na pintura da parede devido uma infiltração no teto.

**SUGESTÃO:** Substituição da telha danificada, lixamento da parede para aplicação de nova pintura.

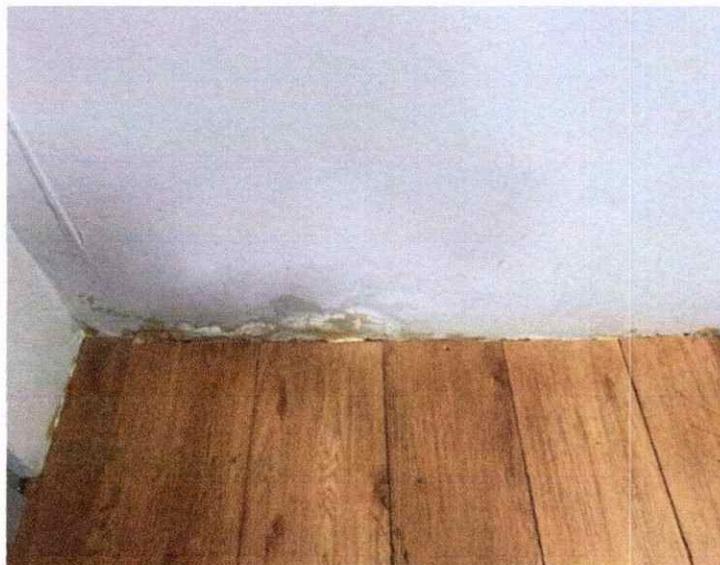
**IMAGEM 26:**

**LOCAL:** PLENÁRIO

**PROBLEMÁTICA:** Infiltração na parede.

**SUGESTÃO:** Remoção do reboco da parede para detecção de possível vazamento e correção do mesmo, em seguida, aplicação de reboco, aplicação de selador acrílico, aplicação de massa acrílica e pintura.

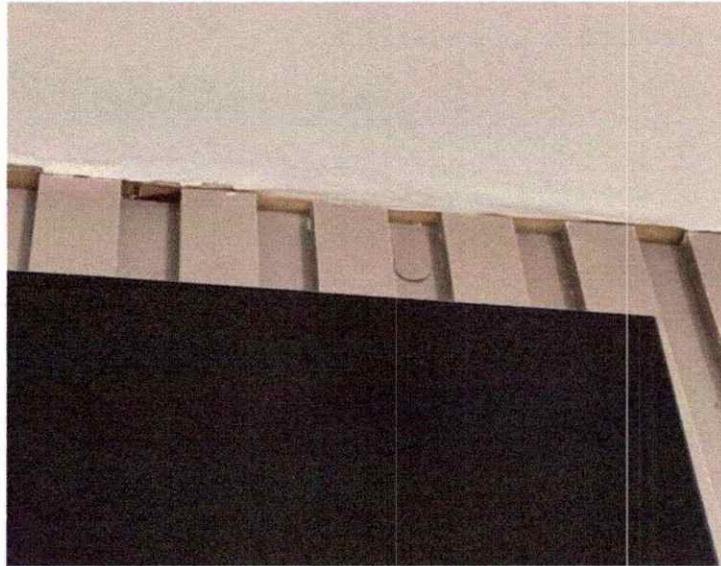
**IMAGEM 27:**

**LOCAL:** PLENÁRIO

**PROBLEMÁTICA:** Não aplicação do acabamento / Mancha no painel devido a pintura do teto.

**SUGESTÃO:** Aplicação de nova pintura com detalhes.

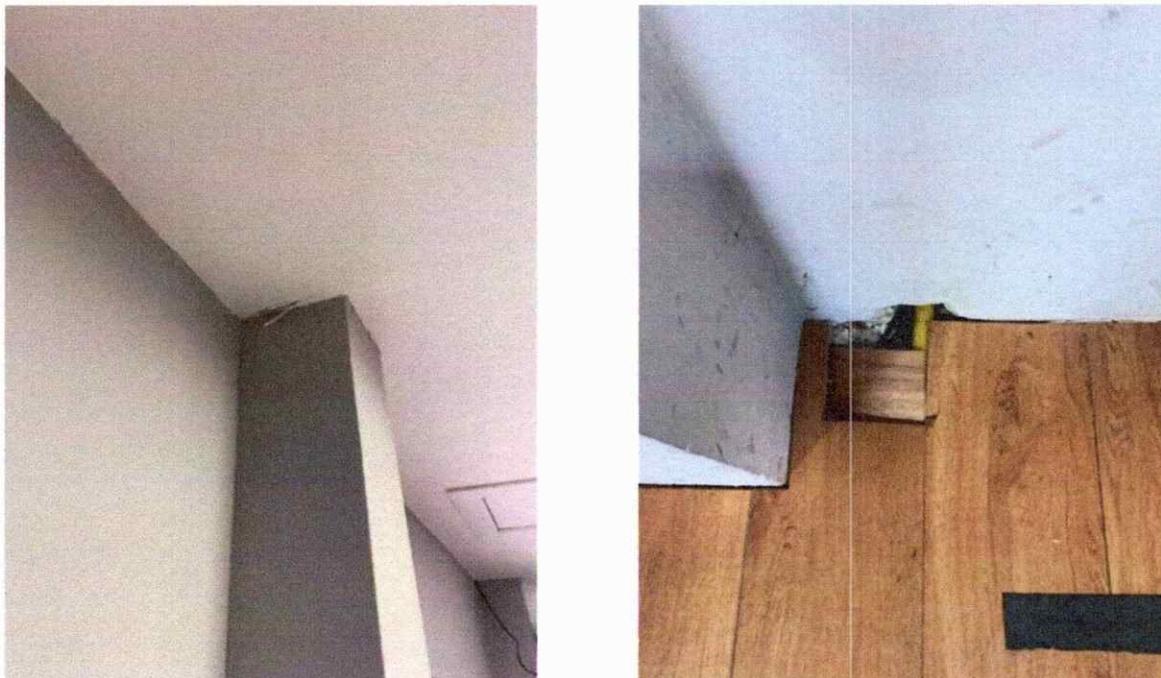
**IMAGEM 30 E 31:**

**LOCAL:** PLENÁRIO

**PROBLEMÁTICA:** Placa de gesso danificada / Piso danificado e fiação elétrica exposta.

**Sugestão:** Substituição da placa de gesso danificada / Substituição do piso e organização da fiação elétrica em conduites e/ou calhas de passagem.

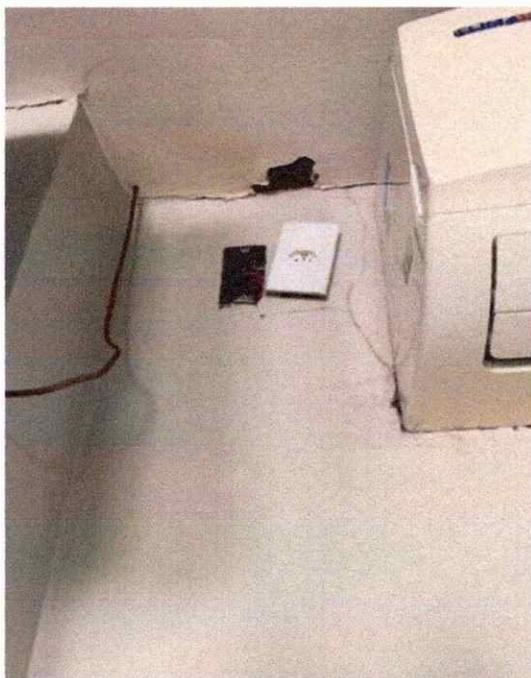
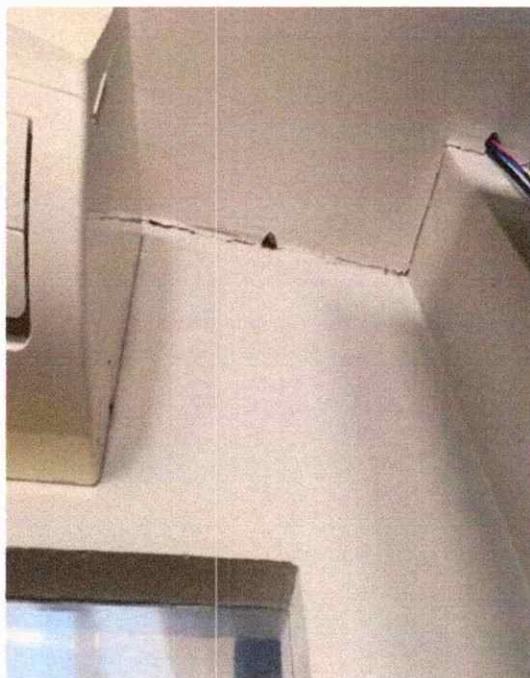
**IMAGEM 34 E 35:**

**LOCAL:** PLENÁRIO

**PROBLEMÁTICA:** Estrutura de gesso danificada com buraco e fissuras / tomara com fiação exposta

**SUGESTÃO:** Substituição das placas de gesso e estrutura de fixação / substituição e correção da tomada.

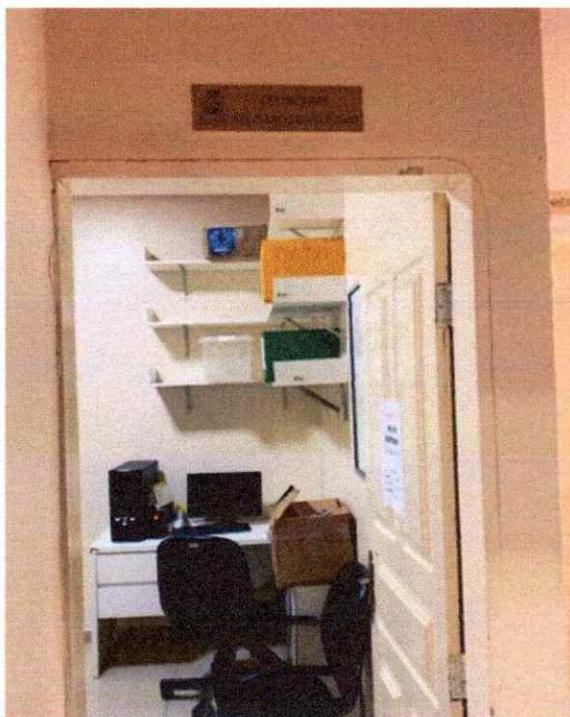
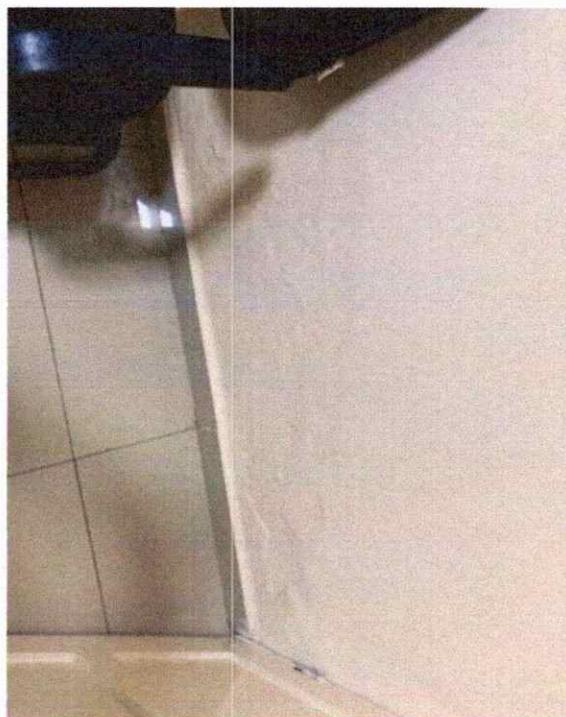
IMAGEM: 60 E 61

LOCA: CERIMONIAL / REGISTRO LEGISLATIVO

PROBLEMÁTICA: Fissuras na fixação da porta / paredes infiltradas

SUGESTÃO: Substituição da porta / retirada do reboco para correção de possível vazamento na parede e assim, embuçar, aplicação de selador acrílico, massa acrílica e pintura.

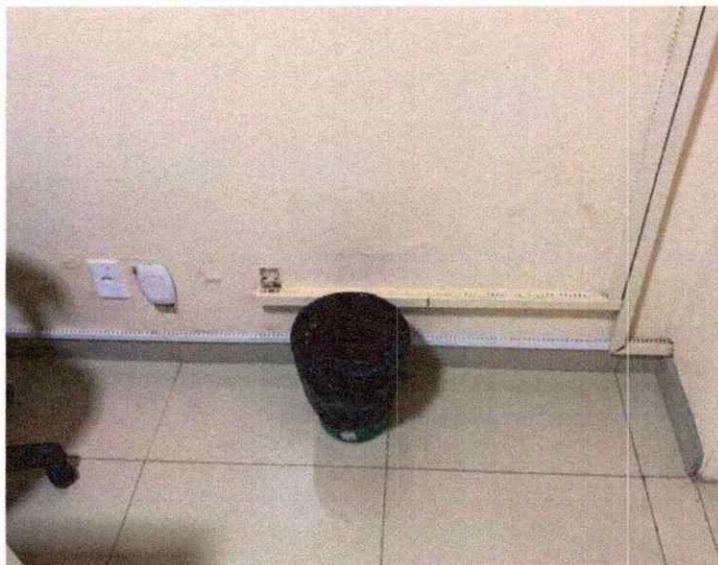
IMAGEM: 62

LOCAL: CERIMONIAL / REGISTRO LEGISLATIVO

PROBLEMÁTICA: Uso excessivo de canaletas e canaletas danificadas / parede infiltrada / tomadas não padronizadas e danificadas

SUGESTÃO: Retirada das canaletas e instalação da rede elétrica embutida na parede / instalação de pontos de força duplo / retirada do reboco para detecção e correção da infiltração, aplicação do reboco, resina acrílica, massa acrílica e pintura.

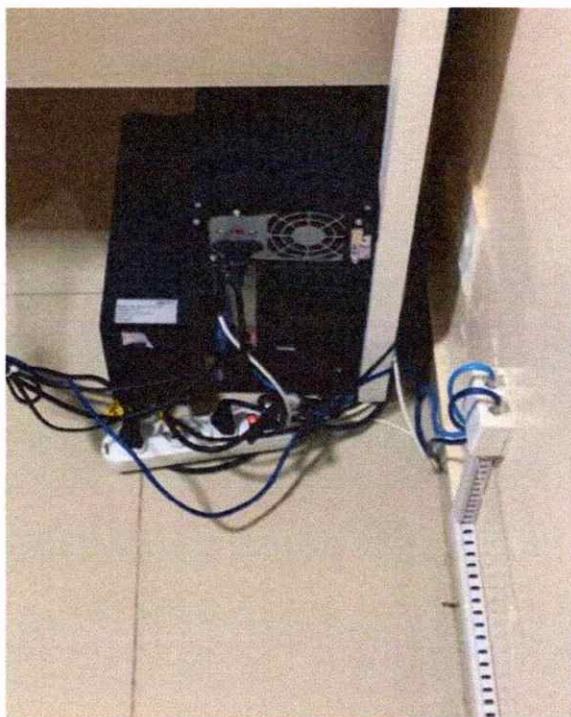
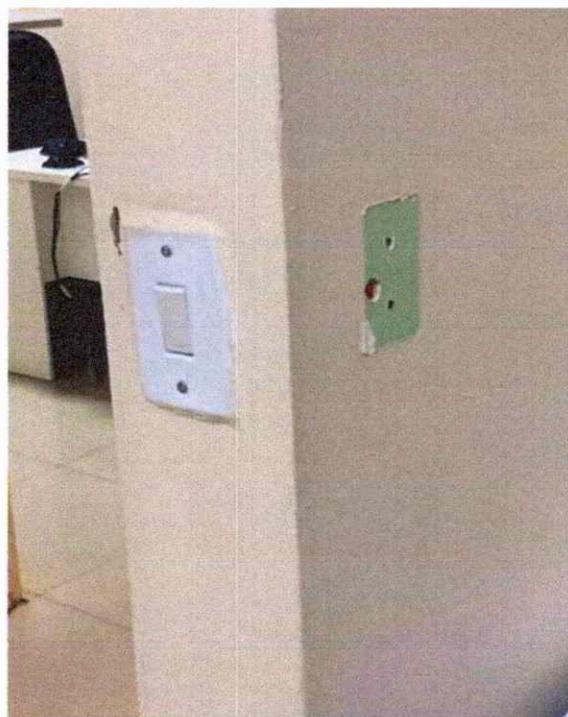
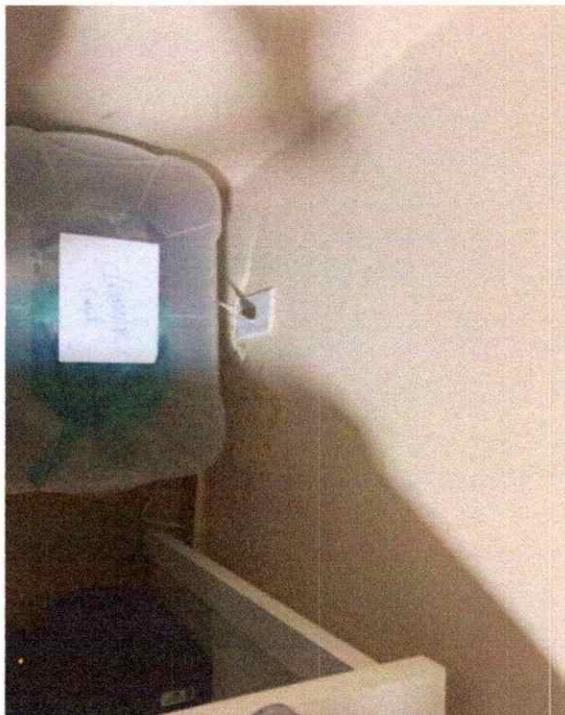
IMAGEM: 63, 64 E 65

LOCAL: CERIMONIAL / REGISTRO LEGISLATIVO

PROBLEMÁTICA: Uso excessivo de canaletas, réguas de alimentação, computadores no chão, interruptor danificado, paredes infiltradas.

SYGESTÃO: Retirada das canaletas e instalação da rede elétrica embutida na parede / instalação de pontos de alimentação duplo / retirada do reboco para detecção e correção da infiltração, aplicação do reboco, resina acrílica, massa acrílica e pintura / Reposicionamento do interruptor de luz.

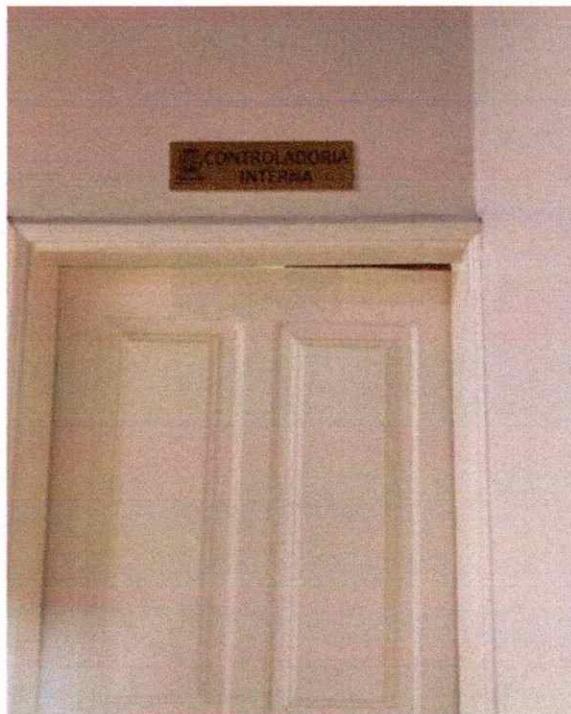
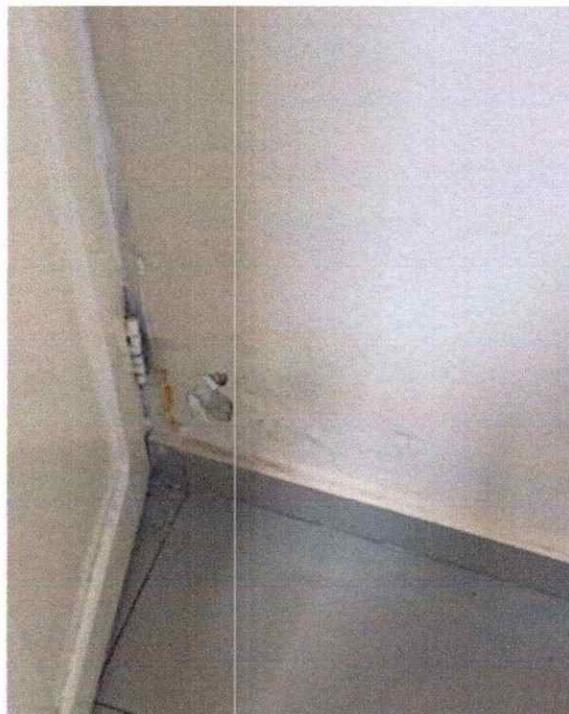
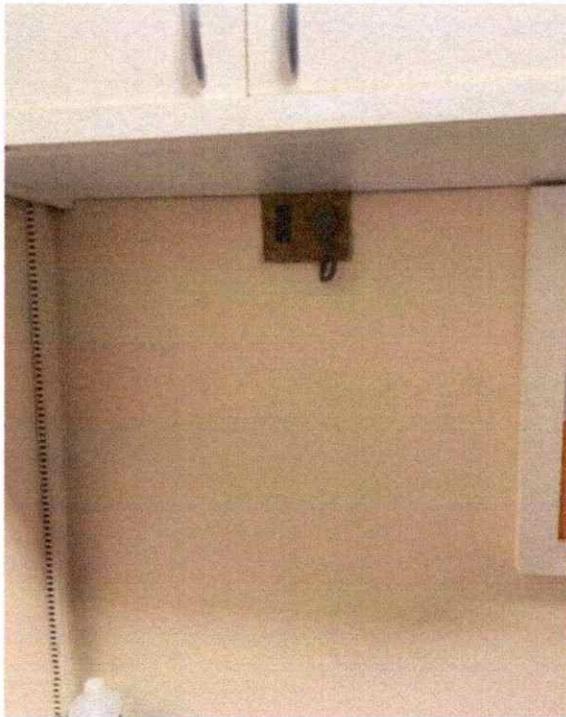
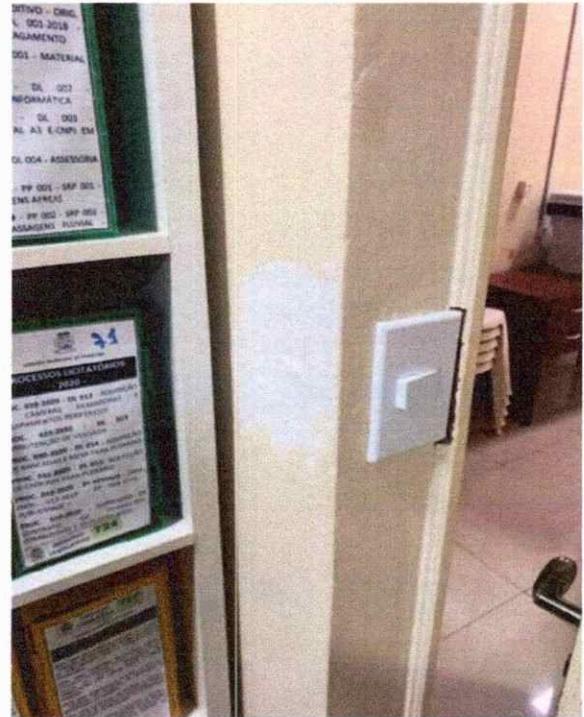
**IMAGEM: 66, 67, 68 E 69**

LOCAL: CONTROLADORIA INTERNA

PROBLEMÁTICA: Pintura da porta danificada / paredes infiltradas / ponto de alimentação de eletrodoméstico de outro cômodo / acabamento não finalizado próximo ao interruptor.

SUGESTÃO: Substituição da porta / Retirada do reboco para detecção e correção da infiltração, aplicação do reboco, resina acrílica, massa acrílica e pintura / Reposicionamento do interruptor de luz / Retirada da do ponto de alimentação de eletrodoméstico de outro cômodo.

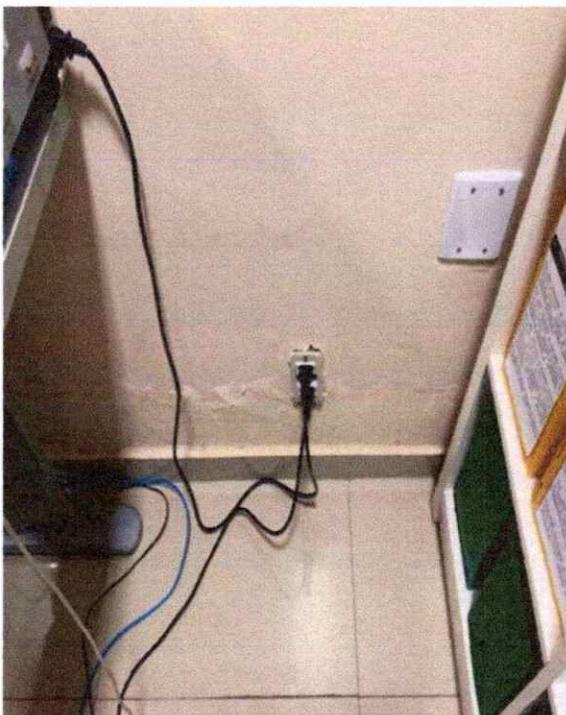
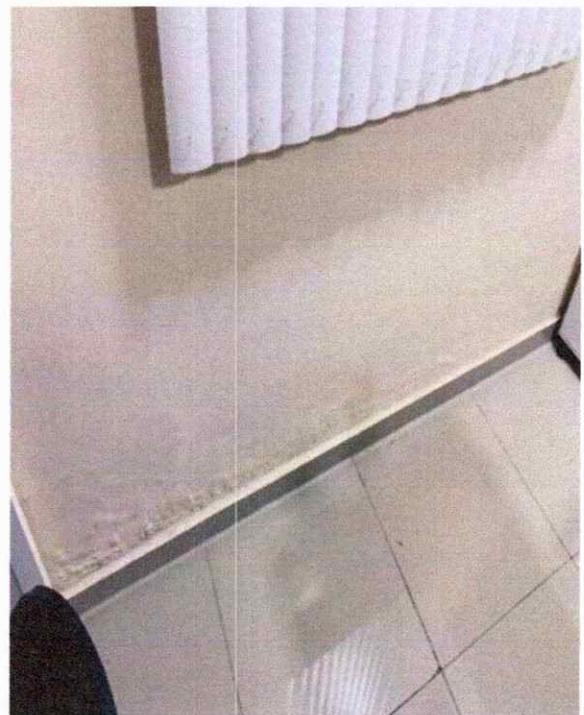
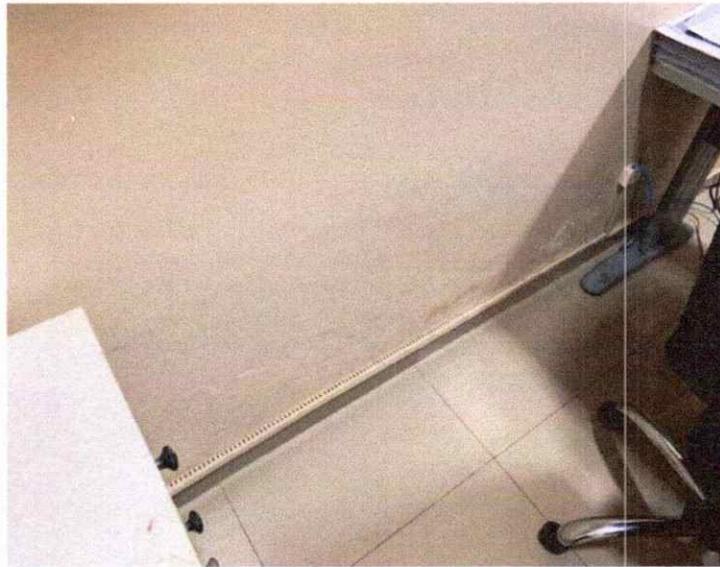
IMAGEM: 70, 71 E 72

LOCAL: CONTROLADORIA INTERNA

PROBLEMÁTICA: Paredes infiltradas / uso excessivo de canaletas / ponto de alimentação sem tampa de proteção.

SUGESTÃO: Retirada do reboco para detecção e correção da infiltração, aplicação do reboco, resina acrílica, massa acrílica e pintura / Retirada das canaletas e instalação da rede elétrica embutida na parede / instalação de pontos de alimentação duplo.

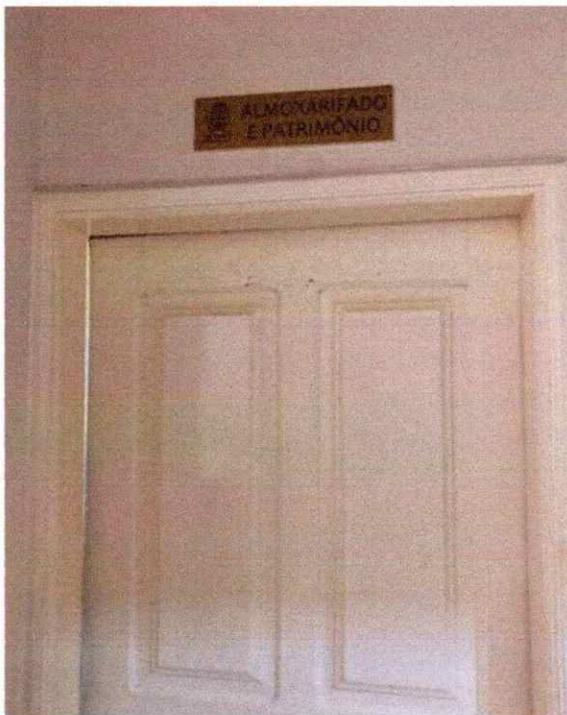
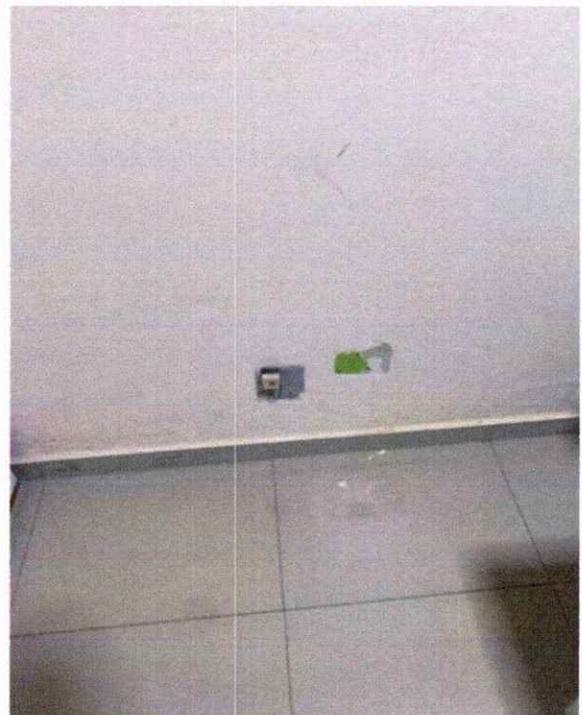
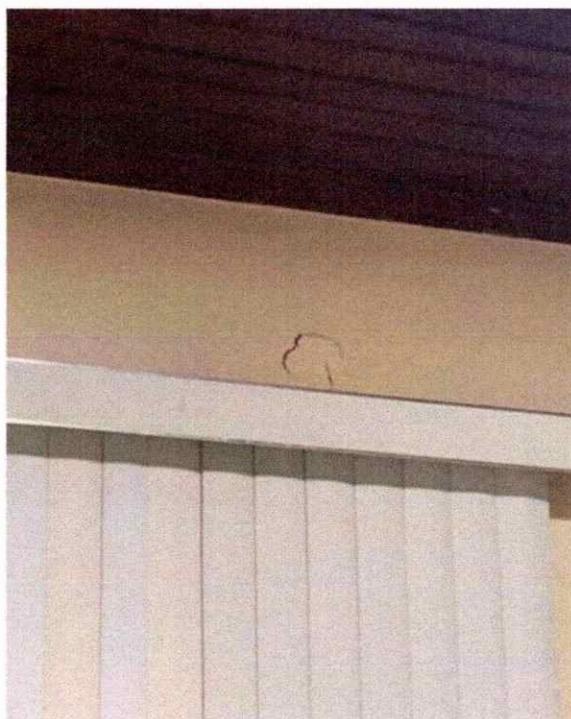
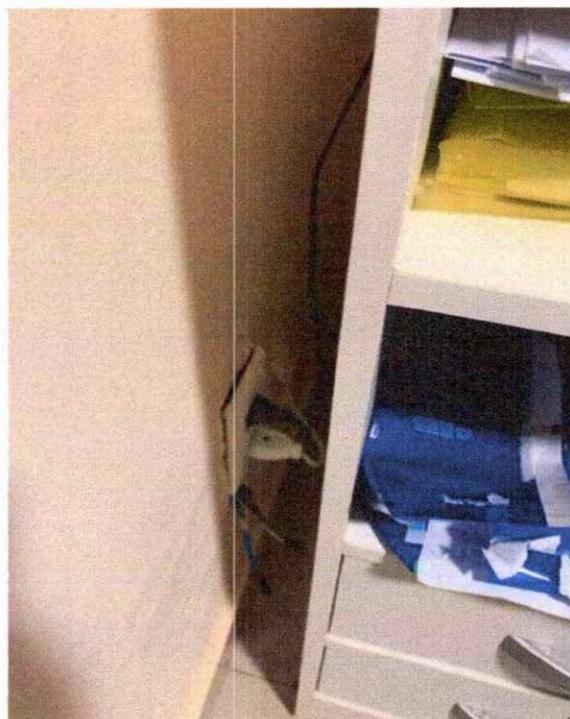
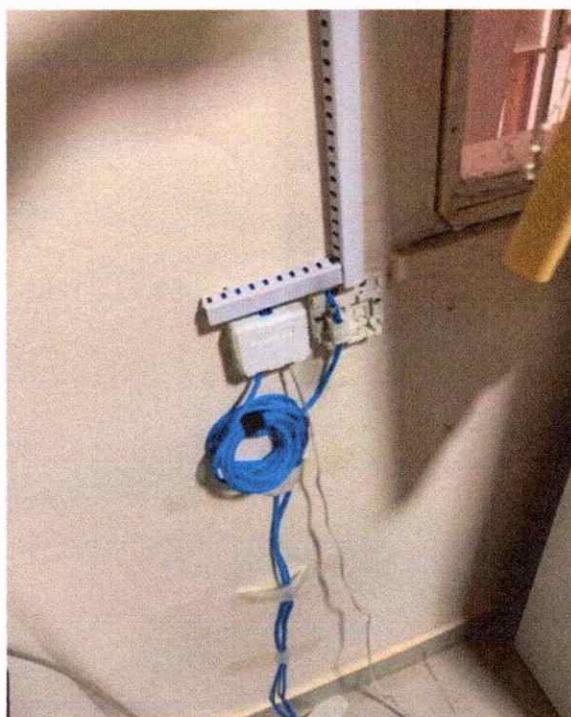
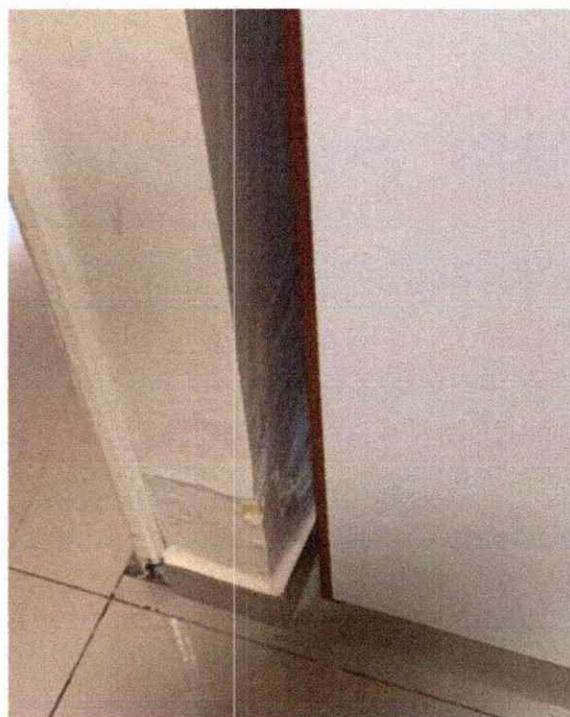
IMAGEM: 73, 74, 75, 76, 77 E 78

LOCAL: ALMOXAFIRADO E PATRIMÔNIO

PROBLEMÁTICA: Pintura da porta danificada / pintura das paredes danificadas / paredes infiltradas / fissura na parede acima da janela / tomadas com ramificações irregulares / uso excessivo de canaletas / fios da rede de conexão expostos e fixados com fita de papel.

SUGESTÕES: Substituição da porta / Retirada do reboco para detecção e correção da infiltração, aplicação do reboco, resina acrílica, massa acrílica e pintura / Retirada das canaletas e instalação da rede elétrica embutida na parede / instalação de pontos de alimentação duplo / substituição da tomada com ramificações irregulares.

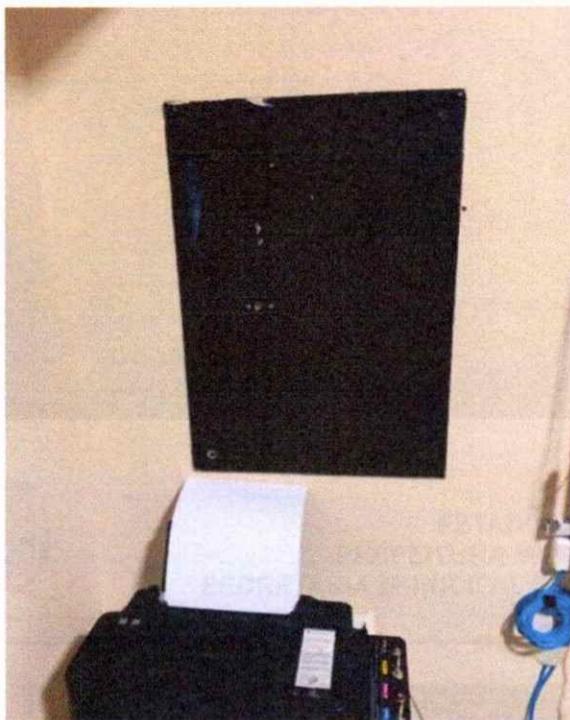
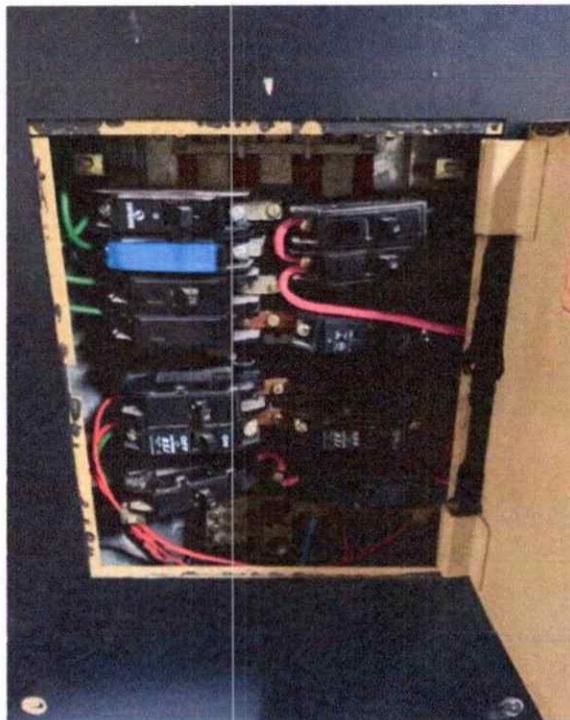
IMAGEM: 79 E 80

LOCAL: ALMOXAFIRADO E PATRIMÔNIO

PROBLEMÁTICA: Quadro de distribuição de energia deteriorado e com barramentos oxidados por ferrugem.

SUGESTÃO: Substituição completa do quando de distribuição.,

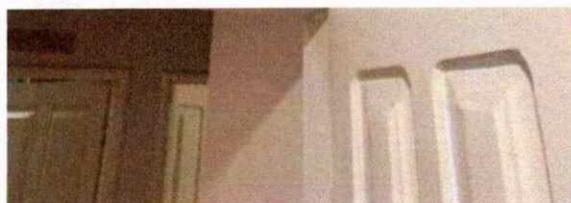
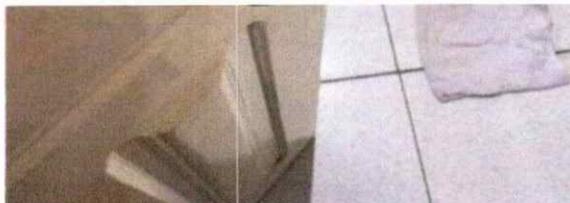
IMAGEM: 81, 82, 83, 84, 85 E 86

LOCAL: BANHEIRO EM FRENTE AO AMOXARIFADO E PATRIMÔNIO

PROBLEMÁTICA: Pintura da porta e porta danificada / tomada uso e em local adverso / ponto de saída de água com vazamento / pintura da parede danificada / ponto de luz improvisado / forro de madeira danificado por cupim e possível vazamento pelo teto / paredes com rastros de cupim do forro em direção a porta.

SUGESTÕES: Substituição da porta / retirada da tomada / retirada da tubulação de água do chuveiro / substituição do forro de madeira, por forro de gesso / substituição do ponto de luz / reparo no telhado após detecção de goteira / Retirada do acabamento em tintura e massa acrílica da parede para nova aplicação de massa acrílica e pintura.

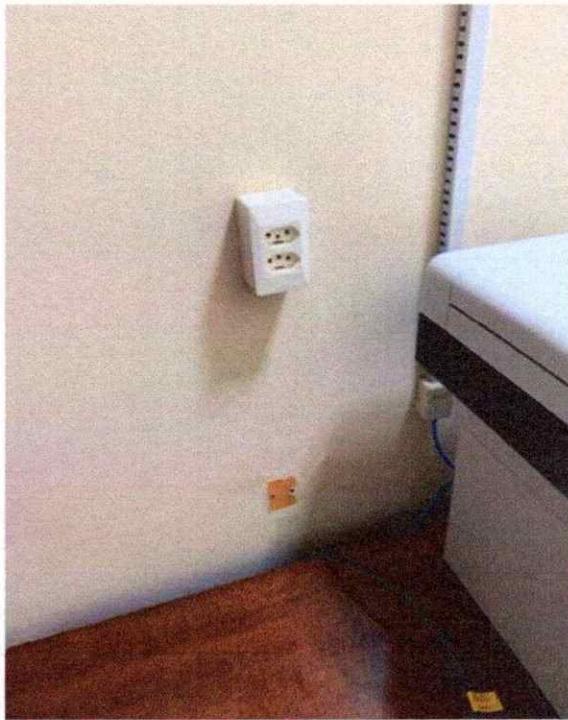
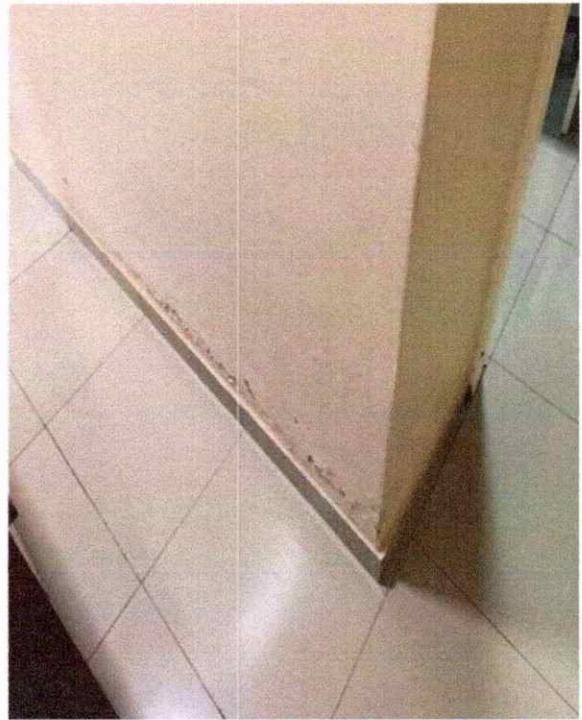
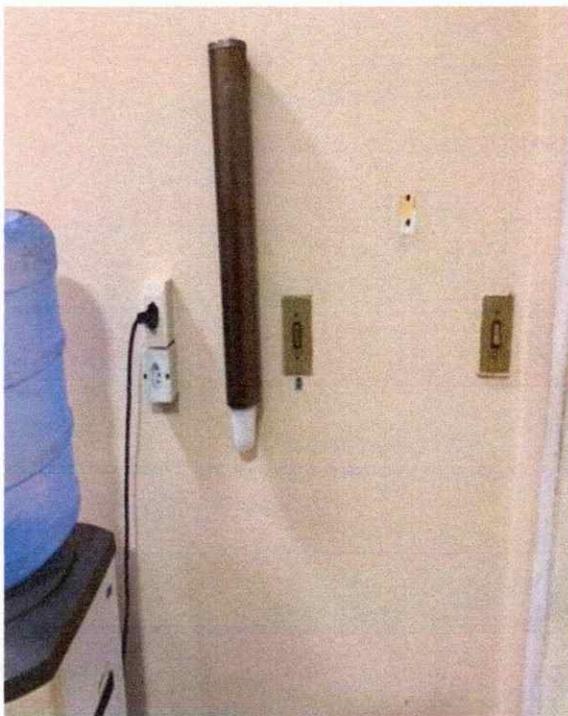
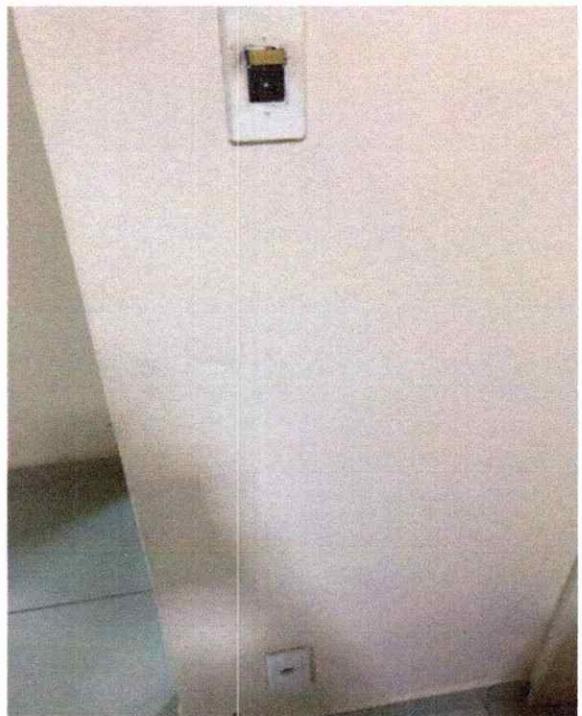
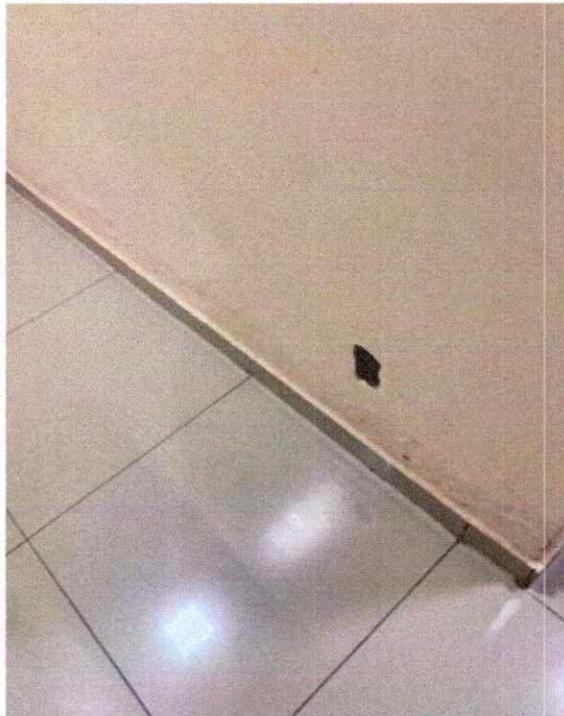
IMAGEM 91, 92, 93, 94 E 95

LOCAL: CORREDOR EM FRENTE AO AMOXARIFADO E PATRIMÔNIO E DEPARTAMENTO DE TI  
PROBLEMÁTICA: Canaletas danificadas / pintura das paredes danificadas / parede infiltrada / interruptores e tomadas não padronizados / tomadas sobrepostas nas paredes.

SUGESTÕES: Retirada do reboco para detecção e correção da infiltração, aplicação do reboco, resina acrílica, massa acrílica e pintura / Substituição das canaletas, interruptor e tomadas por fiação, interruptores e tomadas embutidos na parede.

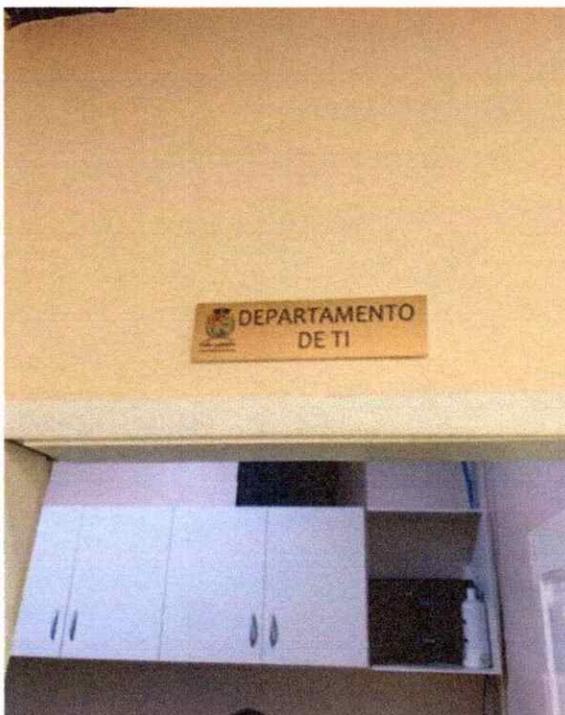
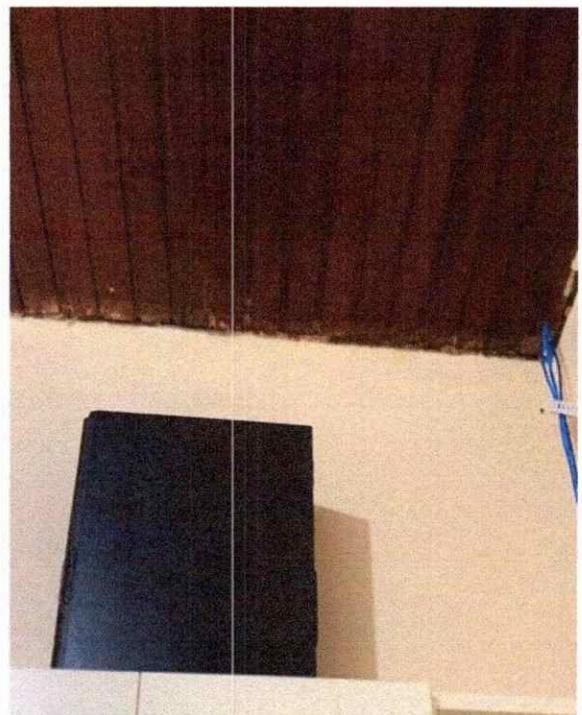
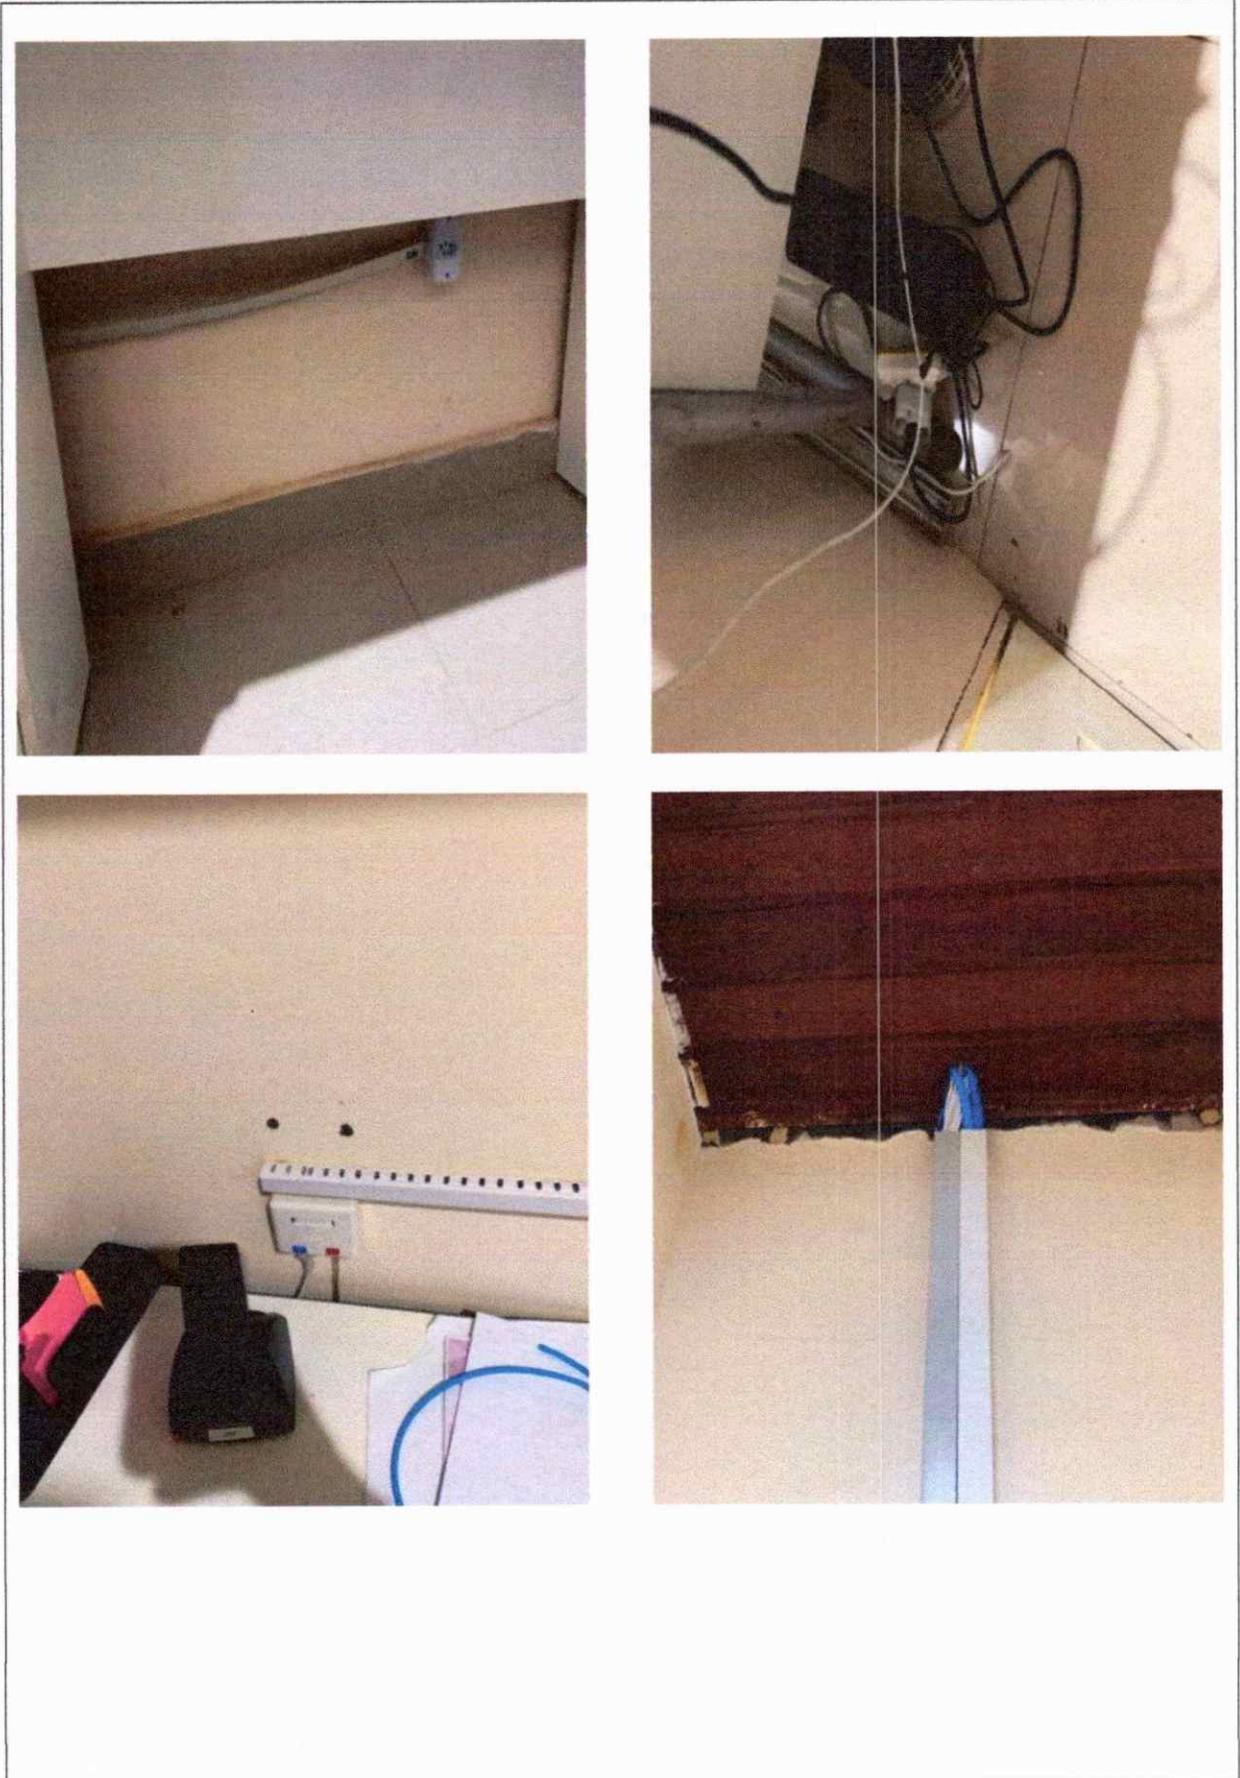
**IMAGEM: 96, 97, 98, 99, 100, 101, 102, 103, 104, 105, 106, 107, 108 E 109**

LOCAL: DEPARTAMENTO DE TI

PROBLEMATICA: Pintura da porta e porta danificada / forro de danificado e sem cimalha / pintura das paredes e paredes danificadas / uso excessivo de canaletas e canaletas danificadas / tomadas sobrepostas das paredes e no teto / uso excessivo de régua de alimentação.

SUGESTÕES: Substituição da porta / substituição do forro de madeira por forro de gesso / Retirada do acabamento em tinta e massa acrílica da parede para nova aplicação de massa acrílica e pintura / Substituição das canaletas, interruptor e tomadas por fiação, interruptores e tomadas duplas embutidos na parede.

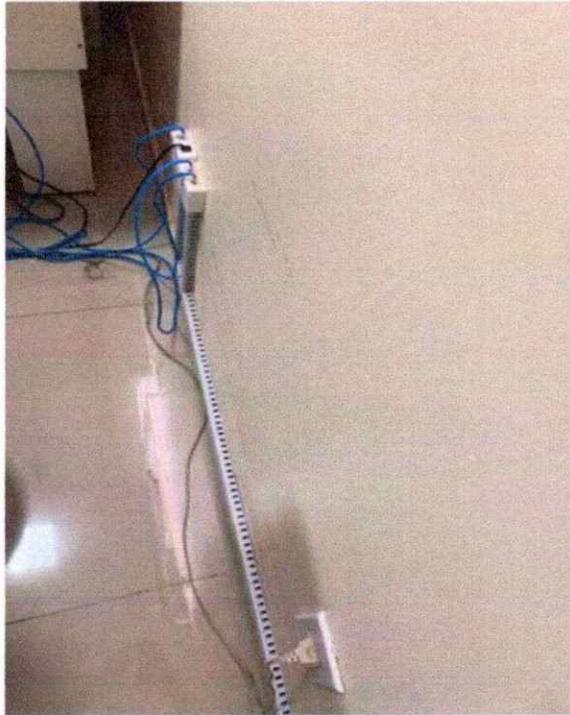
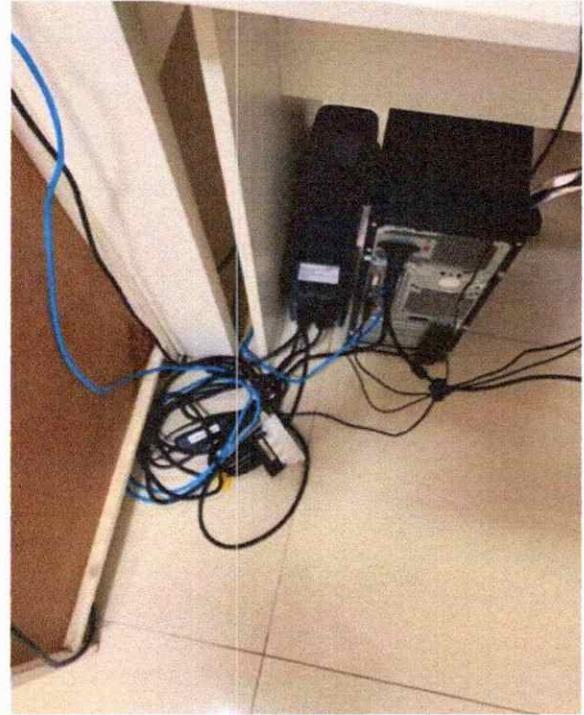
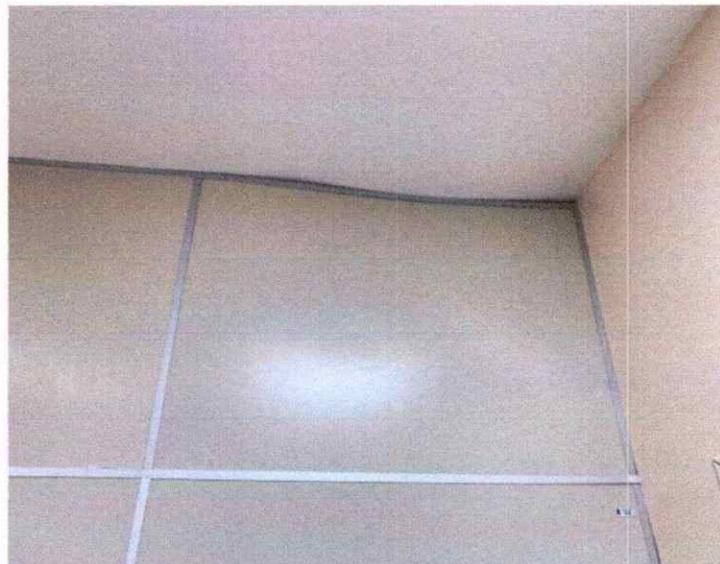
IMAGEM: 123, 124, 125, 126 E 127

**LOCAL:** SECRETARIA DE RECURSOS HUMANOS

**PROBLEMÁTICA:** Pintura da porta e porta danificada / pintura das paredes danificadas / fissuras no forro em gesso / uso excessivo de canaletas e régua de alimentação, e canaletas danificadas / divisória vertical danificada com afundamento profundo.

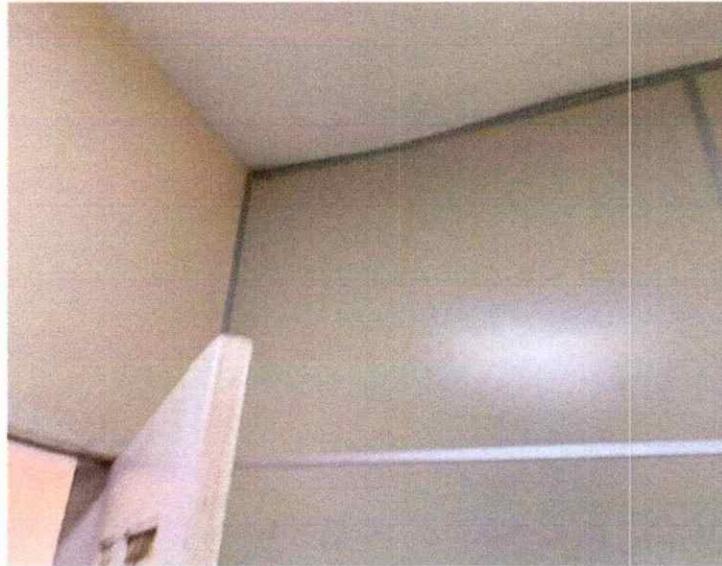
IMAGEM: 128, 129, 130, 131 E 132

LOCAL: COMISSÃO DE LICITAÇÃO

PROBLEMÁTICA: Pintura da porta e porta danificada / pintura das paredes danificadas / fissuras no forro em gesso / uso excessivo de canaletas e régua de alimentação, e canaletas danificadas / divisória vertical danificada com afundamento profundo.
