# LAUDO TÉCNICO DE VISTORIA

**Contratante:** Câmara Municipal de Parintins

**Objeto:** Inspeção predial de avaliação da Câmara Municipal de Parintins e suas manifestações patológicas.

**Responsável Técnico:** Maikon Moraes da Silva - Engenheiro Civil e Engenheiro de Segurança do Trabalho – CREA nº 041796250-9

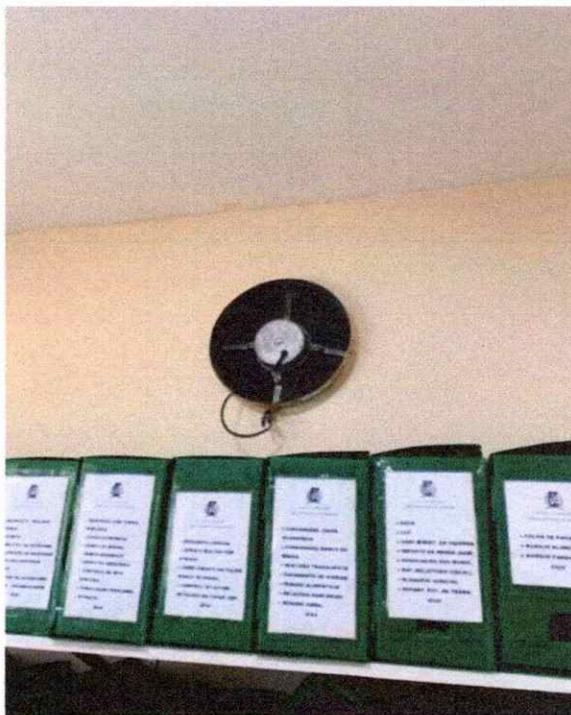
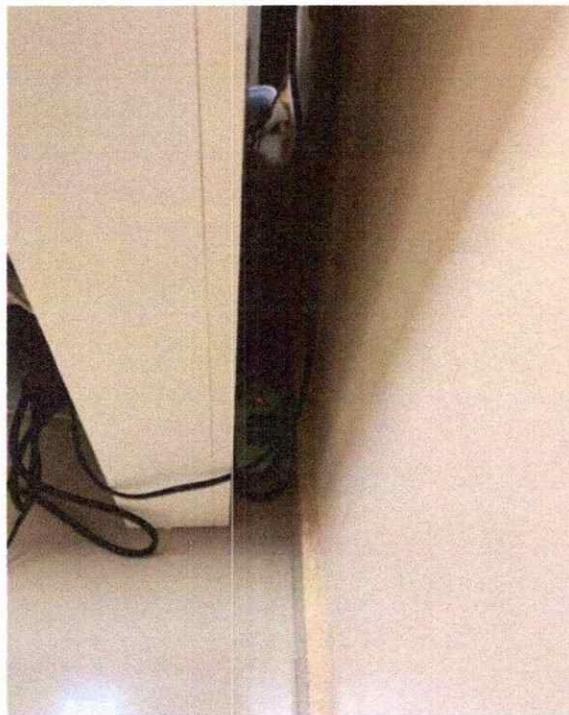
LOCAL: SECRETARIA FINANCEIRA

PROBLEMÁTICA: Pintura da porta e porta danificada / pintura e acabamento das paredes danificados / fissuras no forro em gesso / uso excessivo de canaletas e réguas de alimentação, e canaletas danificadas / exaustor em local impróprio

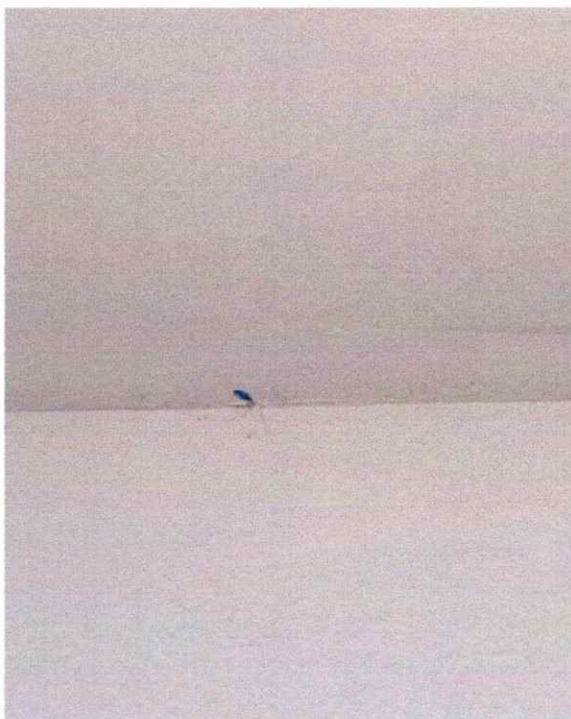
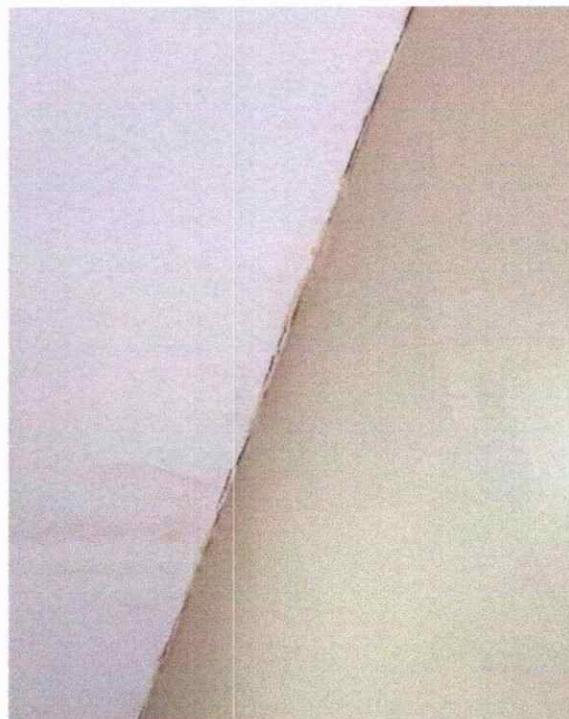
**IMAGEM: 148, 149, 150 E 151**

LOCAL: BLOCO ADMINISTRATIVO

PROBLEMÁTICA: Abertura no forro em gesso / fissura nas bordas do forro em gesso / pintura e acabamento das paredes danificados

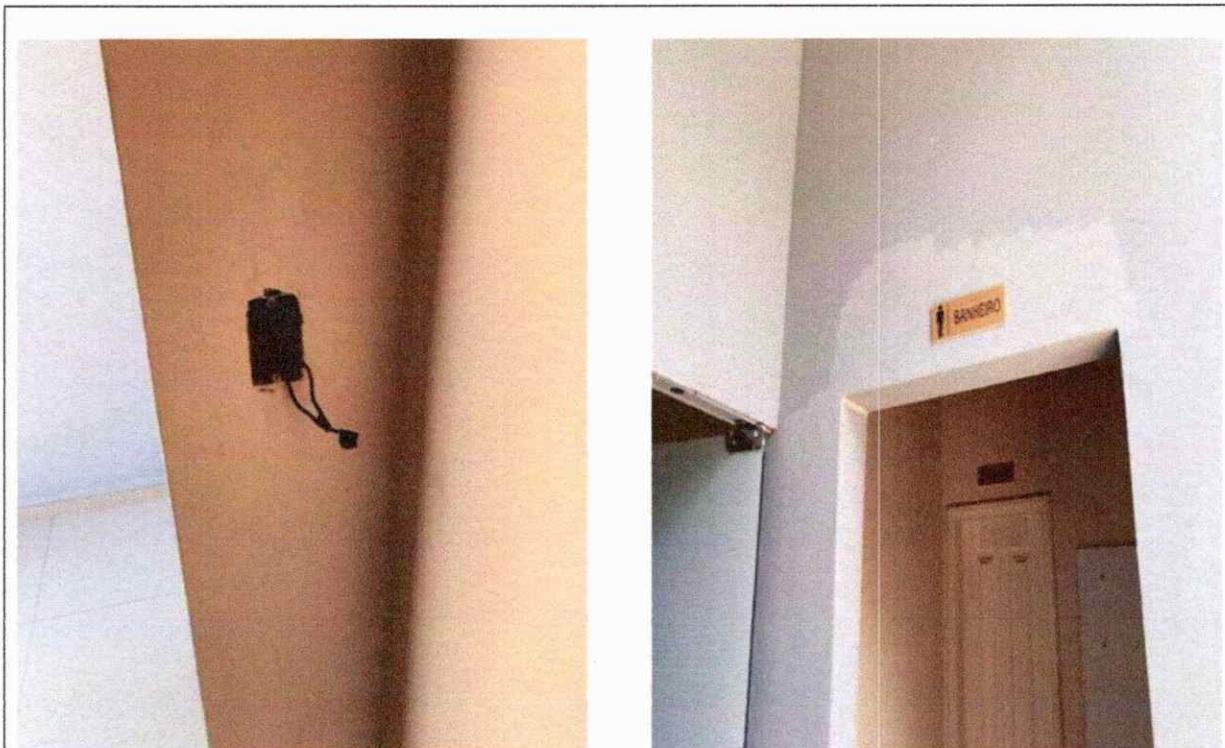
LOCAL: BANHEIRO

PROBLEMÁTICA: Pintura da porta e porta danificada / pintura e acabamento das paredes danificados / forro em madeira e em PVC danificados / fissura na parede / ponto de interruptor sem tampa de proteção e com fiação elétrica exposta / espelho quebrado / sifão gasto.

SUGESTÕES: Substituição da porta / retirada do acabamento e pintura para nova aplicação de massa acrílica e pintura / substituição do forro em madeira e PVC por forro em gesso / retirada do emboço para correção da fissura e nova aplicação de emboço, resina acrílica, massa acrílica e nova pintura / substituição do espelho / substituição do sifão a pia / substituição e ativação do interruptor de luz.

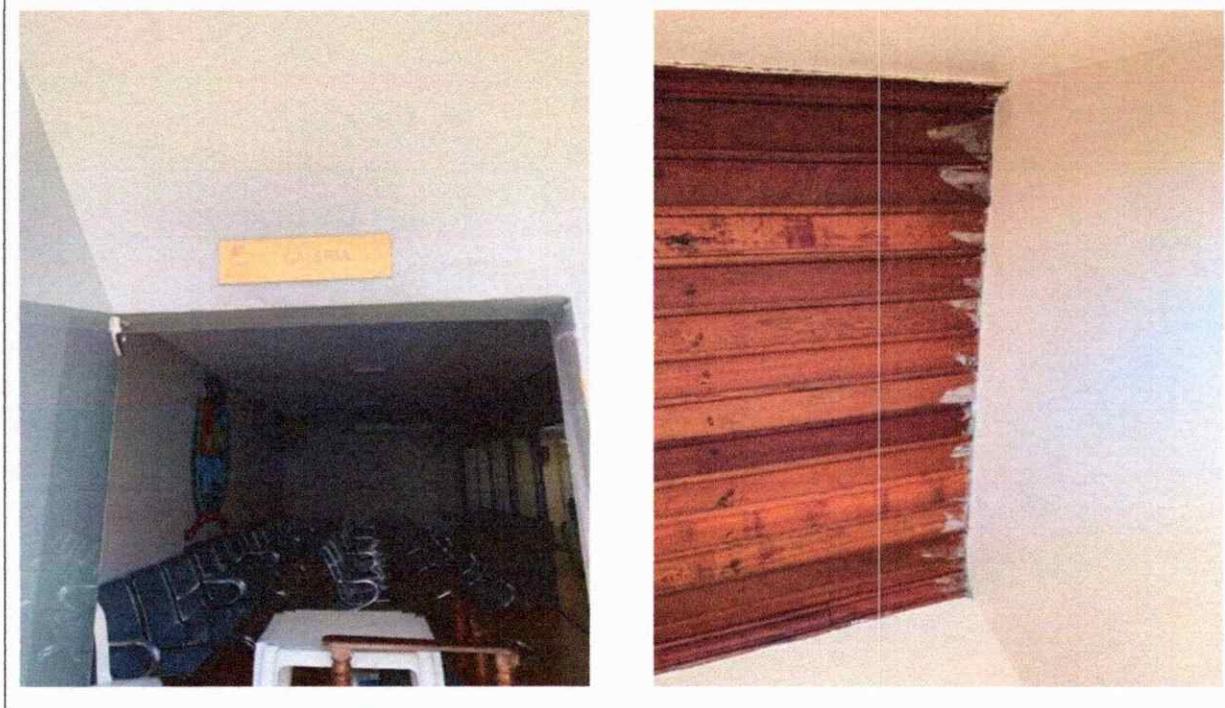
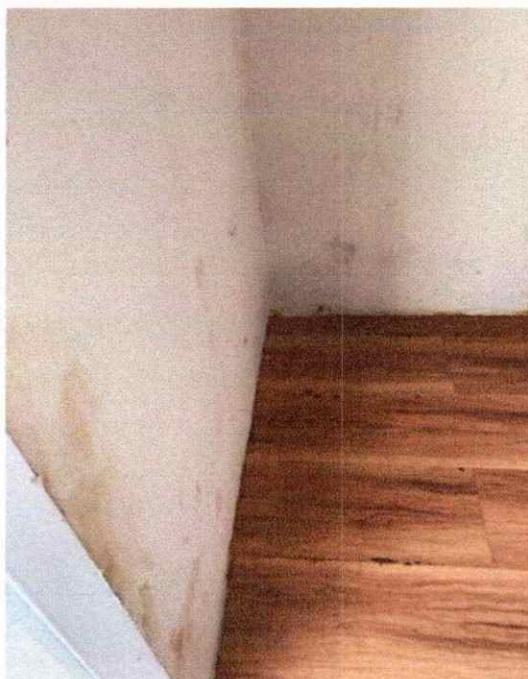
**IMAGEM: 160, 161, 162, 163, 164, 165, 166, 167, 168, 169 E 170**

LOCAL: GALERIA

PROBLEMÁTICA: Acabamento e pintura das paredes danificados / forro em madeira danificado e sem cimalha / quadro de distribuição de energia sobrecarregado com sobrecarga em cada circuito / canaletas danificadas / interruptor de luz com ramificações irregulares / tomada sem a tampa de proteção / fissura na parede / piso danificado com peças soltas.

SUGESTÕES: retirada do acabamento e pintura para nova aplicação de massa acrílica e pintura / substituição do forro em madeira por forro em gesso / substituição do quadro de distribuição de energia elétrica / substituição de canaletas por dutos metálicos próprios para instalações elétricas / substituição de interruptor de luz e retirada de ramificações irregulares / substituição de tomada / retirada do reboco da parede para reparos da fissura da parede / aplicação de reboco, resina acrílica, massa acrílica e nova pintura / substituição do piso.

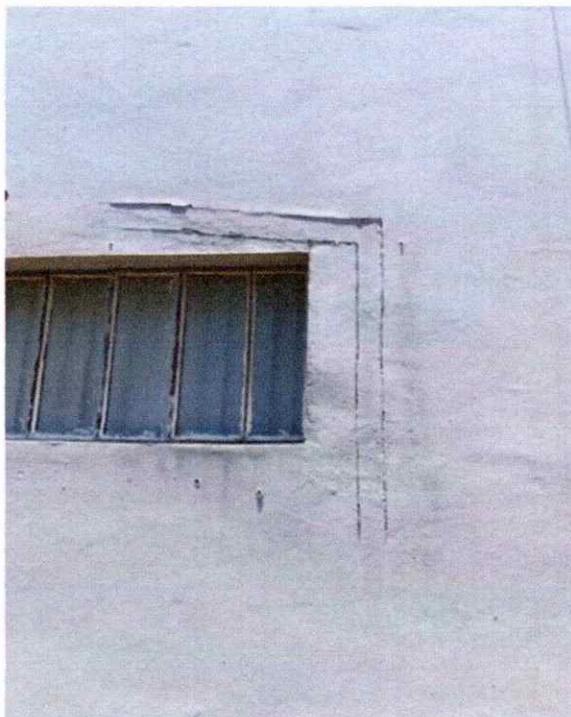
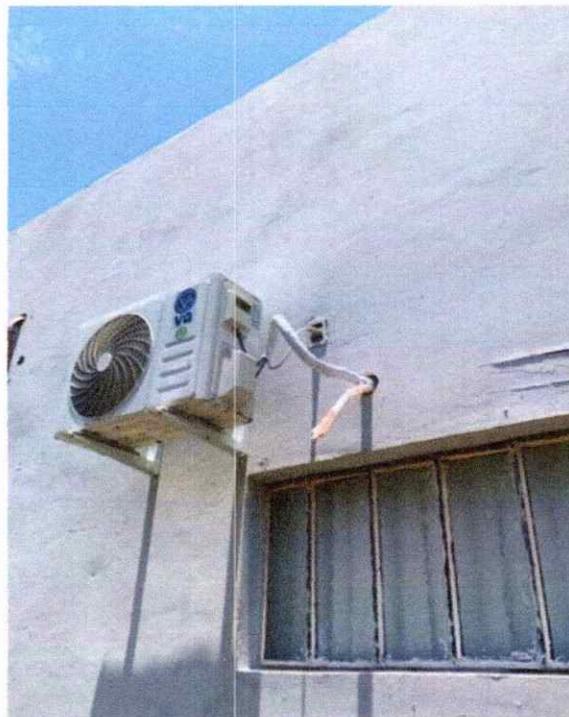
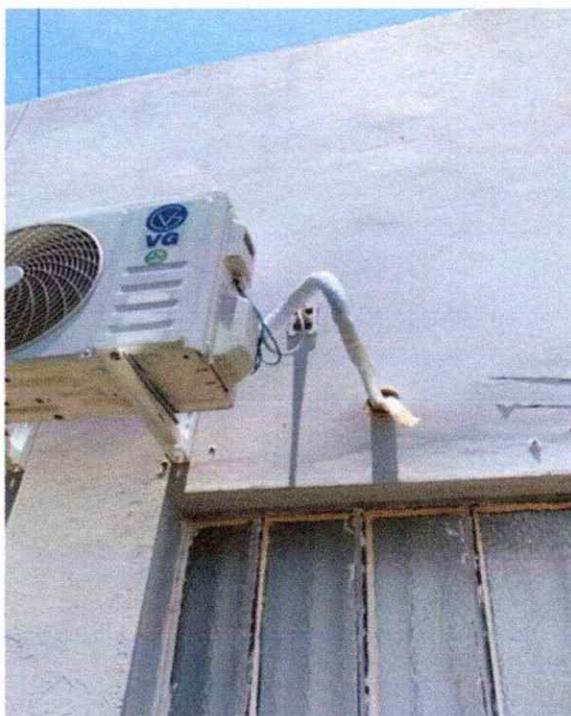
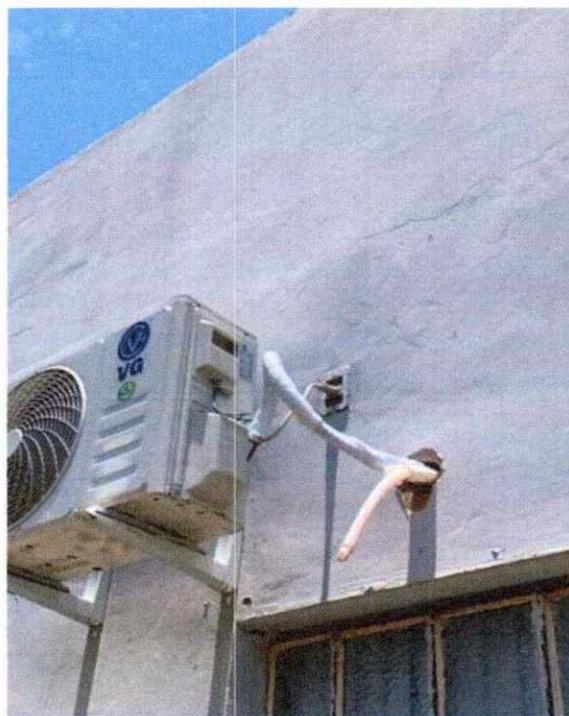
IMAGEM: 193, 194, 195, 196, 197, 198, 199 E 200

LOCAL: AREA EXTERNA DO PRÉDIO (FRONTAL E LATERAL ESQUERDA)

PROBLEMÁTICA: Fissura no forro em gesso / quadro de força subdimensionado com ramificação irregular / ponto de luz ligado irregularmente próximo ao quadro de força / acabamento e pintura danificados / tomadas de força sem tampa de proteção / centrais de ar-condicionado instaladas com tubulações em cobre menores do que as dimensões exigidas pelo fabricante.
