# LAUDO TÉCNICO DE VISTORIA

**Contratante:** Câmara Municipal de Parintins

**Objeto:** Inspeção predial de avaliação da Câmara Municipal de Parintins e suas manifestações patológicas.

**Responsável Técnico:** Maikon Moraes da Silva - Engenheiro Civil e Engenheiro de Segurança do Trabalho – CREA nº 041796250-9

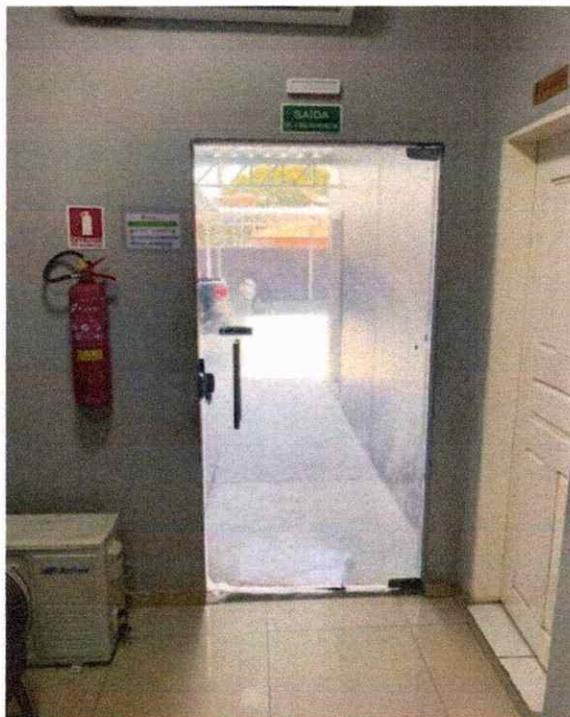
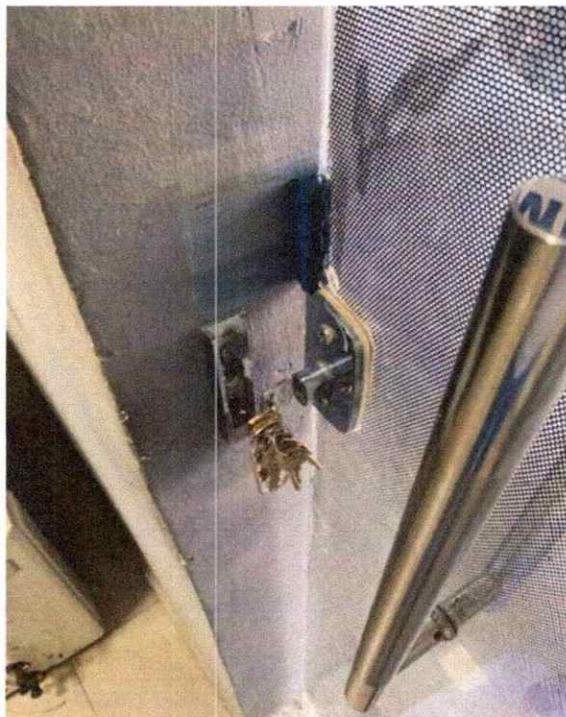
IMAGEM 1 E 2:

LOCAL: PORTA DE ENTRADA ATRAVÉS DA GARAGEM DO ESTACIONAMENTO.  
PROBLEMÁTICA: Porta de vidro sem a devida proteção de impacto.  
SUGESTÃO: Adicionar molas de amortecimento e para prevenção borracha anti impacto.

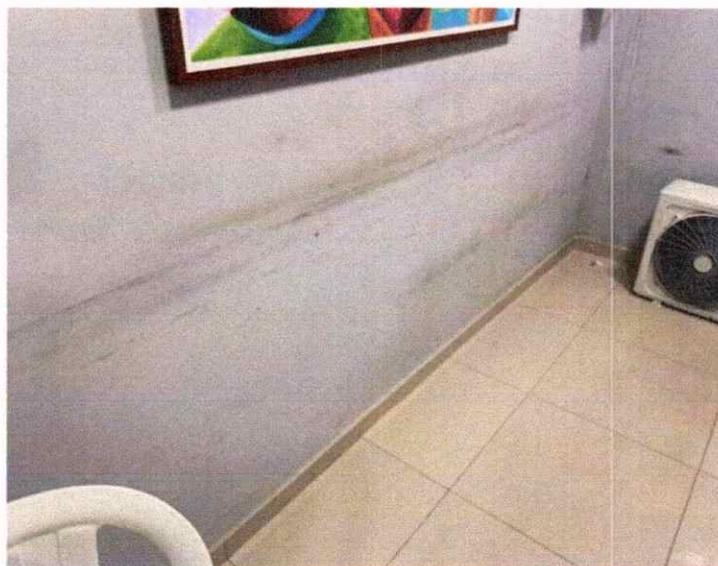
IMAGEM 3:

LOCAL: SALA DE ENTRADA ATRAVÉS DA GARAGEM.  
PROBLEMÁTICA: Manchas nas paredes da sala causada pelos móveis do local.  
SUGESTÃO: Pequenos reparos no acabamento das paredes com massa acrílica e nova pintura.

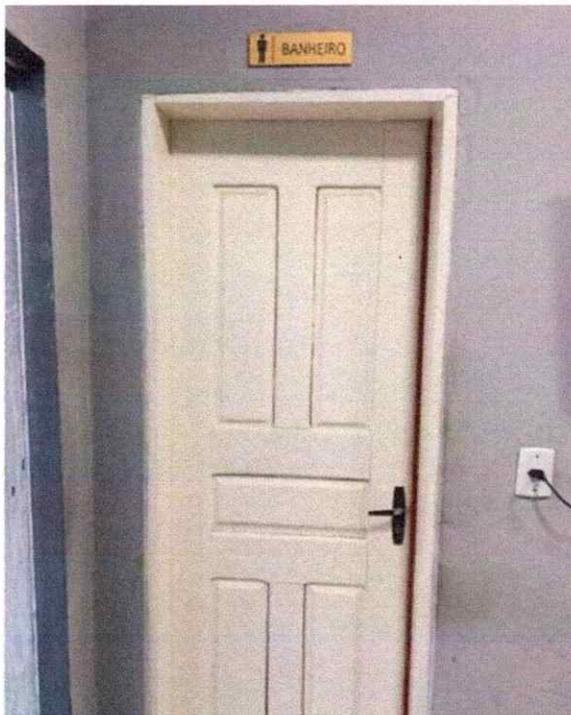
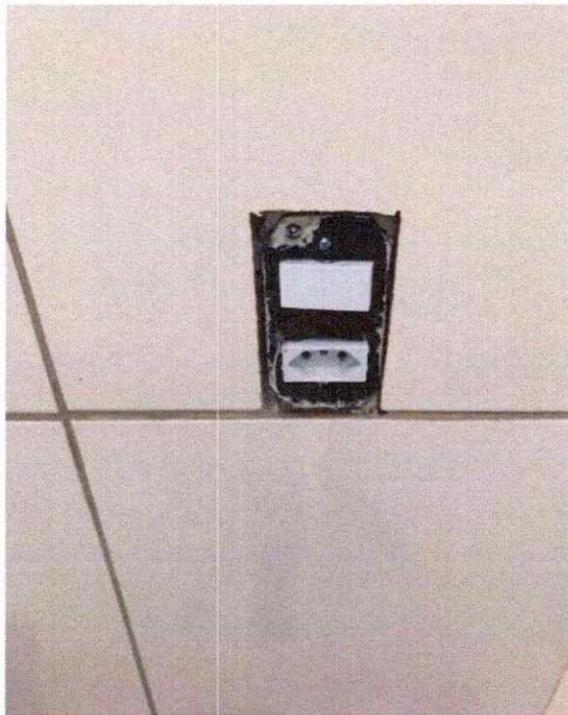
IMAGEM 4 E 5:

LOCAL: BANHEIRO DA SALA DE ENTRADA ATRAVÉS DA GARAGEM.

PROMLEMÁTICA: A porta é menor que o tamanho ideal / Tomada sem a tampa de proteção.

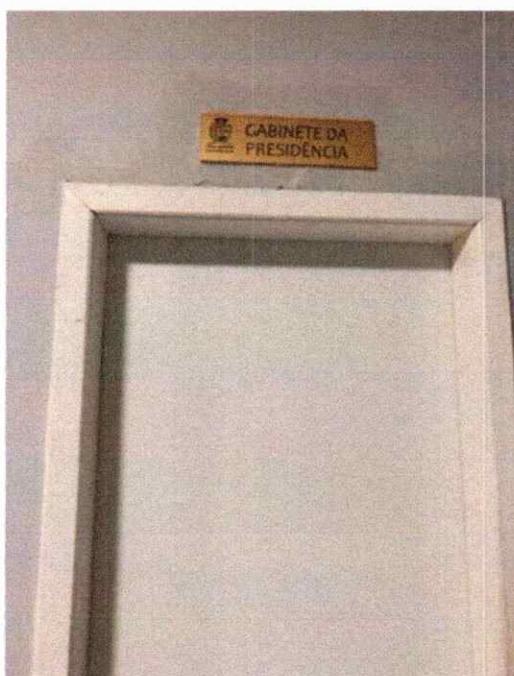
IMAGEM 12:

LOCAL: GABINETE DA PRESIDÊNCIA

PROBLEMÁTICA: Pintura estorricada na porta e ao redor da mesma, e pintura da parede com tonalidades diferentes.

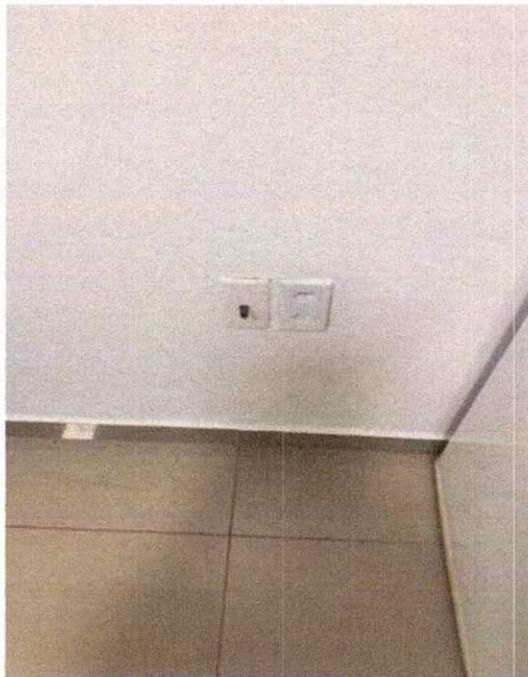
**IMAGEM 14:**

**LOCAL:** GABINETE DA PRESIDÊNCIA

**PROBLEMÁTICA:** Desnivelamento no acabamento da parede, ponto de passagem sem utilidade.

**SUGESTÃO:** Nivelamento da parede através de novo lixamento para aplicação de nova pintura, substituição da caixa de passagem por um ponto duplo de força (tomada dupla).

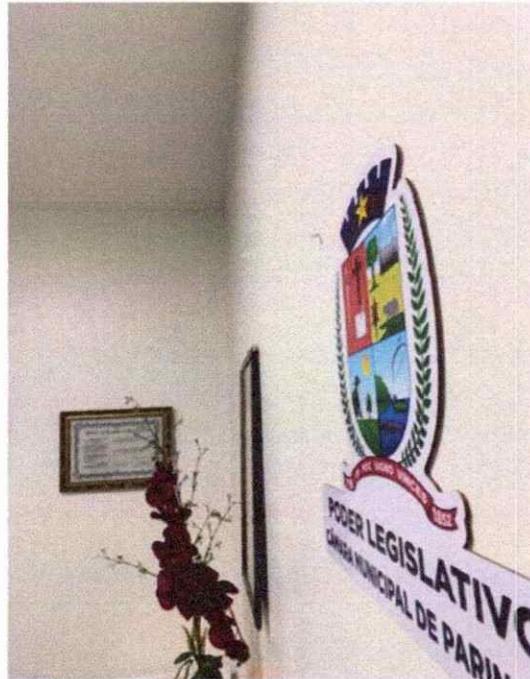
IMAGEM 15:

LOCAL: GABINETE DA PRESIDÊNCIA.

PROBLEMÁTICA: Parafusos expostos na parede.

SUGESTÃO: Retirada das buchas e parafusos expostos para aplicação de massa acrílica e pintura.

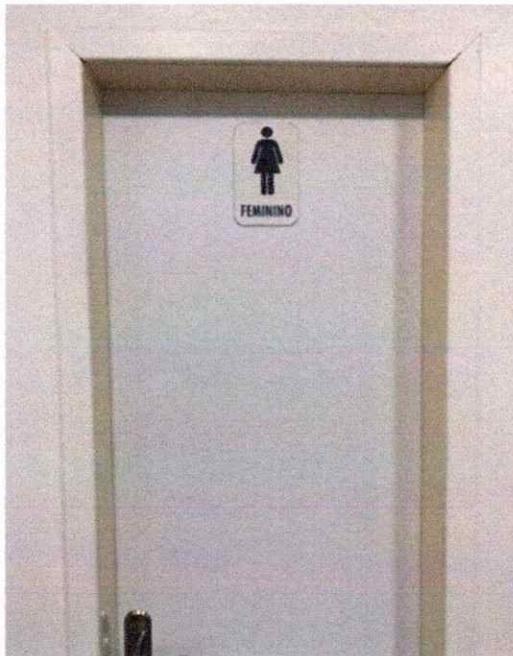
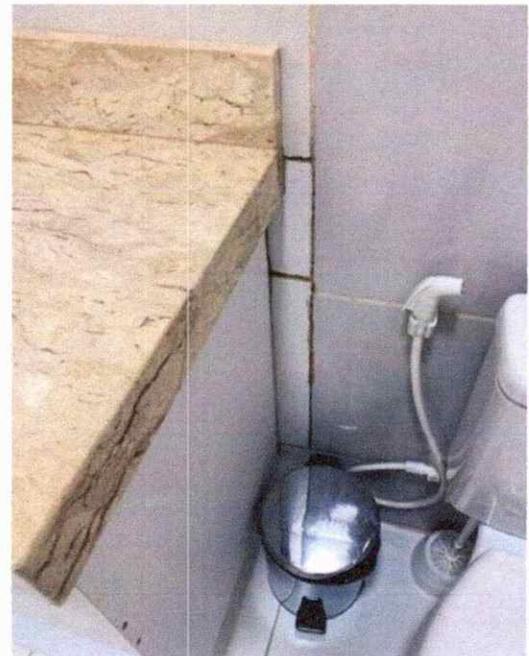
IMAGEM 16 E 17:

LOCAL: BANHEIRO FEMININO GABINETE DA PRESIDÊNCIA.

PROBLEMÁTICA: Afastamento nas cantoneiras da porta / cerâmica de tonalidades de cor, sem rejunte de acabamento.

SUGESTÃO: Substituição da porta / Substituição das cerâmicas e aplicação de rejunte para acabamento.

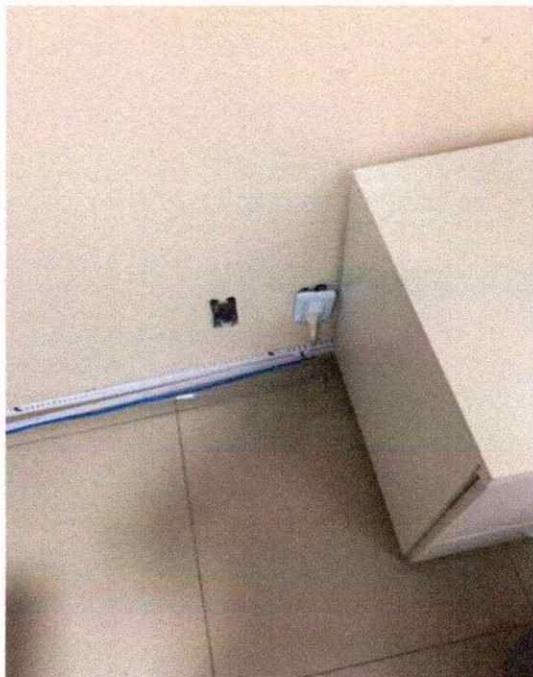
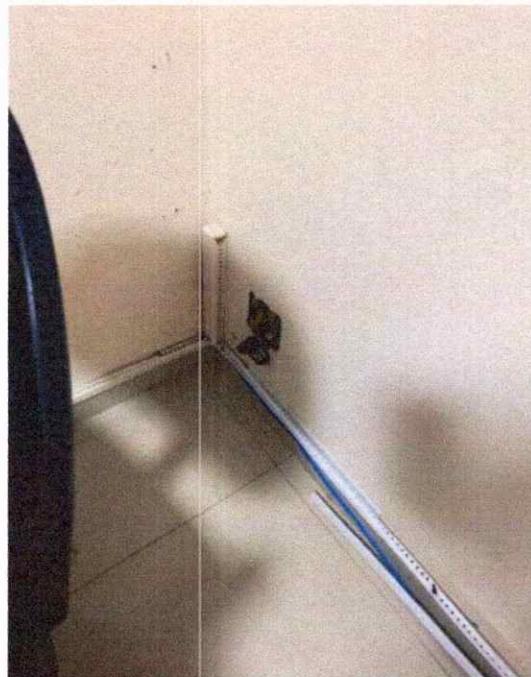
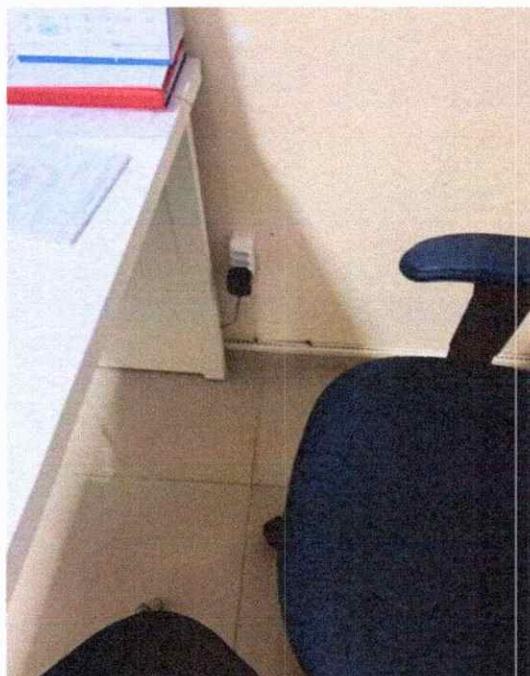
IMAGEM 22, 23 E 24:

LOCAL: CHEFIA DE GABINETE.

PROBLEMÁTICA: Uso excessivo de canaletas e tomadas sobrepostas, além de, tomadas sem tampas de proteção e com fiações expostas.

SOLUÇÃO: Substituição das canaletas por nova instalação elétrica com fiações e tomadas duplas embutidas na parede / Remoção da pintura e massa acrílica para nova aplicação dos mesmos na parede.

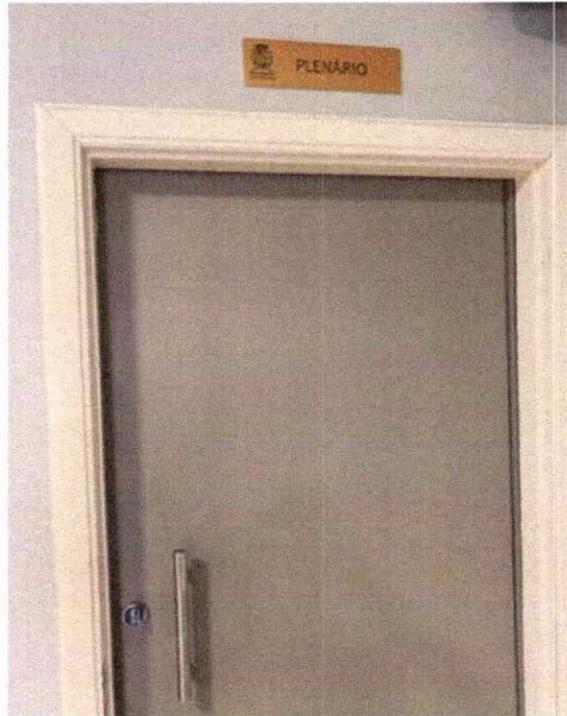
**IMAGEM 25:**

**LOCAL:** PORTA DE ENTRADA DO PLENÁRIO, ATRAVÉS DO SALÃO NOBRE

**PROBLEMÁTICA:** Ferimentos na pintura das bordas da porta e na porta / Porta adaptada para o local.

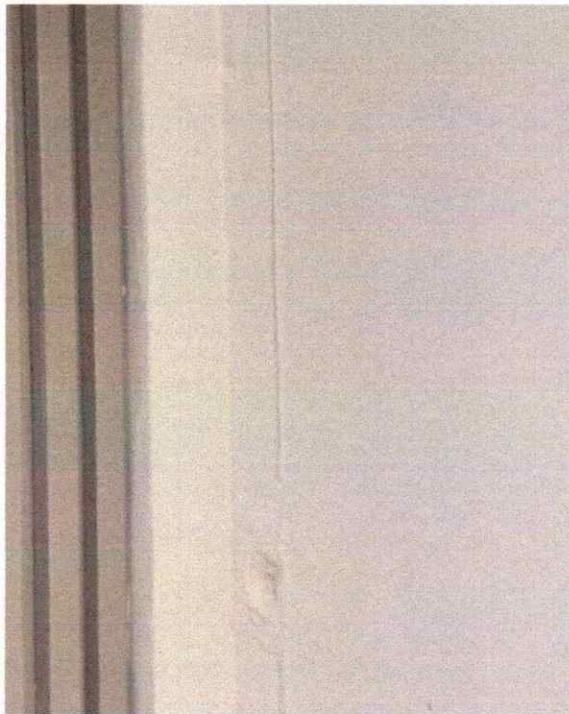
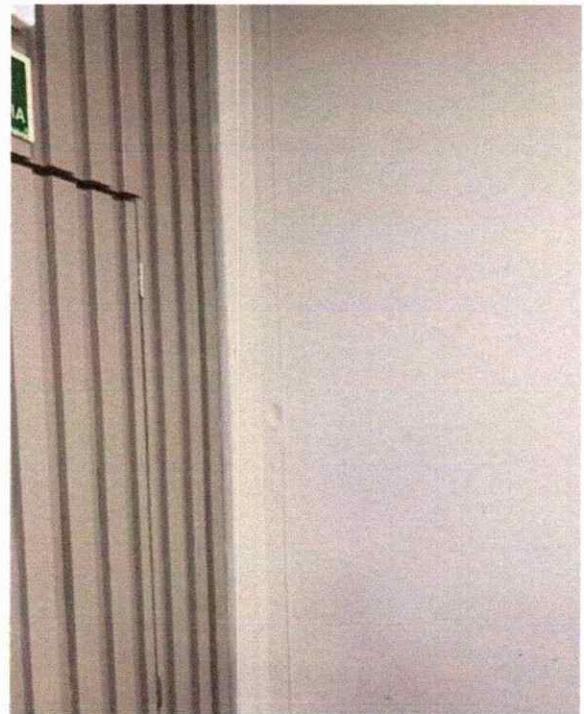
**IMAGEM 28 E 29:**

**LOCAL:** PLENÁRIO

**PROBLEMÁTICA:** Desnível da parede, afundamento no embuço.

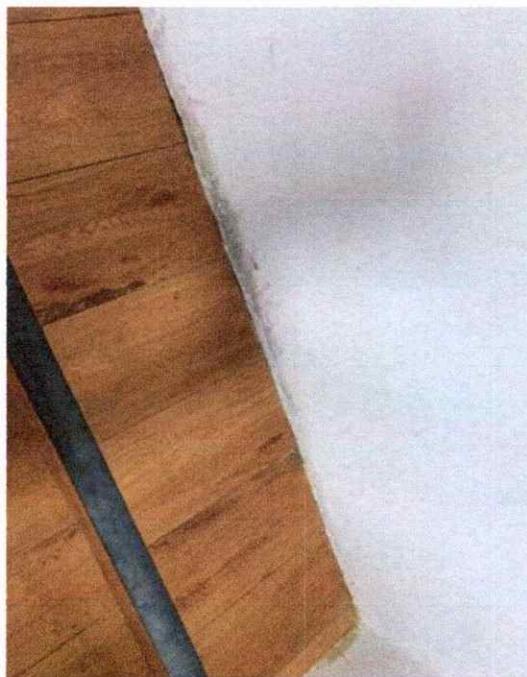
**IMAGEM 32:**

**LOCAL:** PLENÁRIO

**PROBLEMÁTICA:** Danificação da pintura nas proximidades do piso.

**SUGESTÃO:** Polimento com lixa para aplicação de nova pintura.

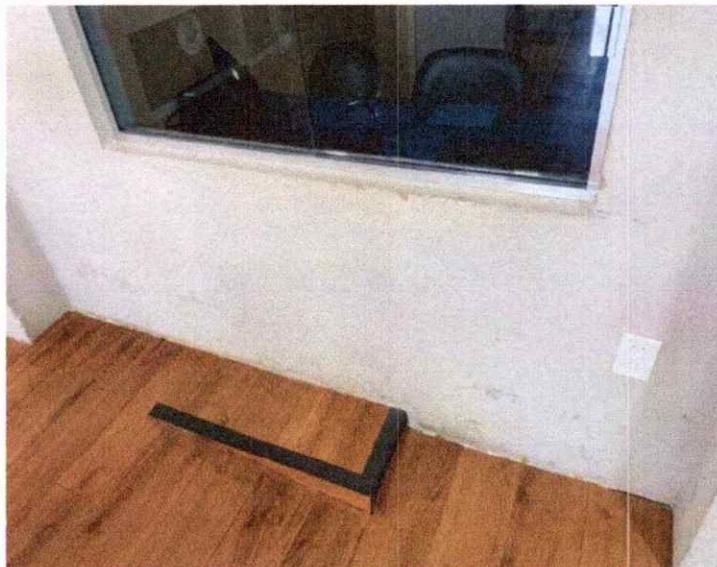
**IMAGEM 33:**

**LOCAL:** PLENÁRIO

**PROBLEMÁTICA:** acabamento da parede danificado.

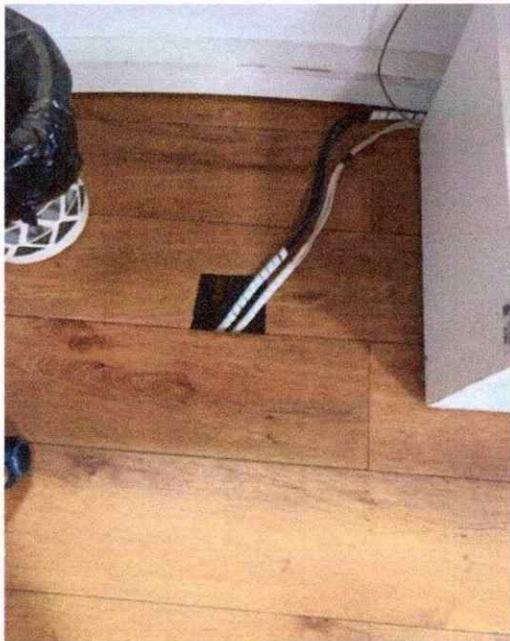
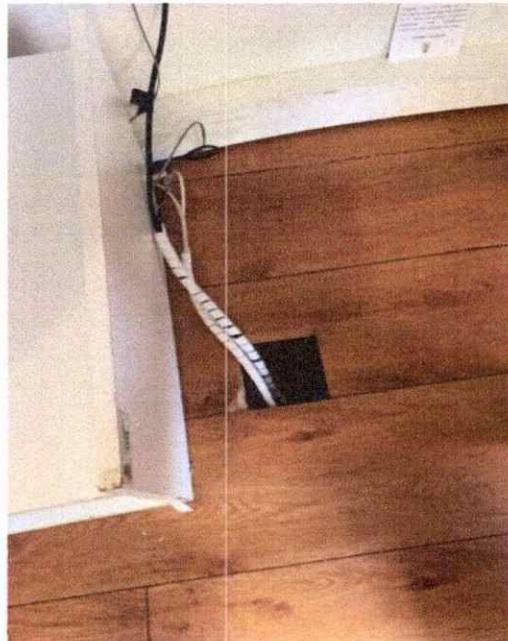
IMAGEM 36 E 37:

LOCAL: PLENÁRIO ABAIXO DA MESA DOS VEREADORES.

PROBLEMÁTICA: Abertura grande para a passagem de fiação elétrica em local indevido devido a permanência de pessoas no local / Fiação elétrica exposta.

SUGESTÃO: Reforma no piso, aplicação de abertura apenas para a passagem da fiação elétrica de forma isolada, distante de área ocupada por pessoas.

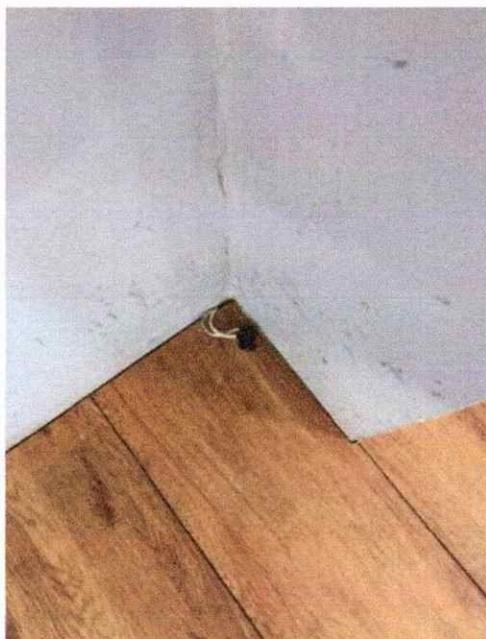
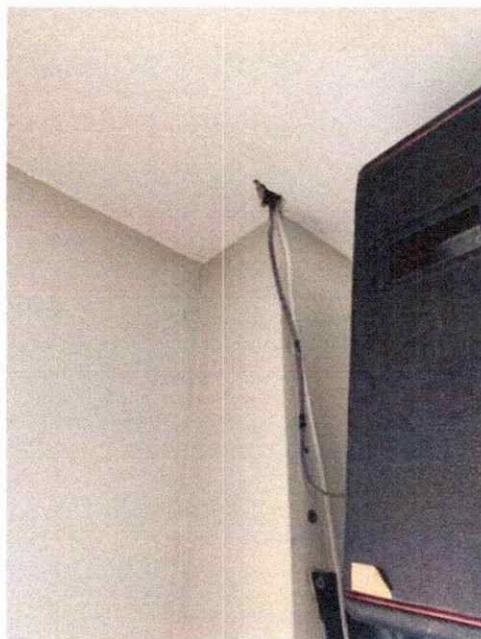
IMAGEM 38 E 39:

LOCAL: PLENÁRIO

PROBLEMÁTICA: Fiação exposta no piso e acabamento da parede danificado / Forro de gesso danificado.

SOLUÇÃO: Retirada da fiação exposta, reparos no piso e remoção do acabamento da parede para nova aplicação de massa acrílica e pintura / Substituição do forro de gesso e organização da passagem da fiação elétrica adequada.

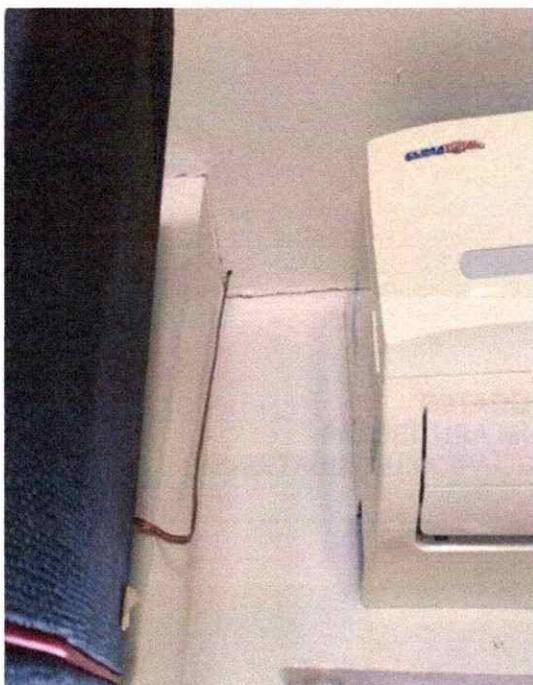
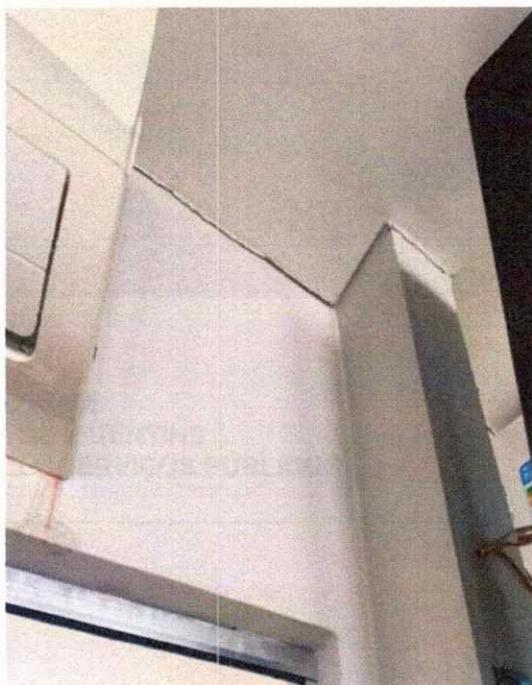
IMAGEM 40 E 41:

LOCAL: PLENÁRIO

PROBLEMÁTICA: Forro de gesso danificado

SUGESTÃO: Substituição da estrutura de fixação e do forro de gesso

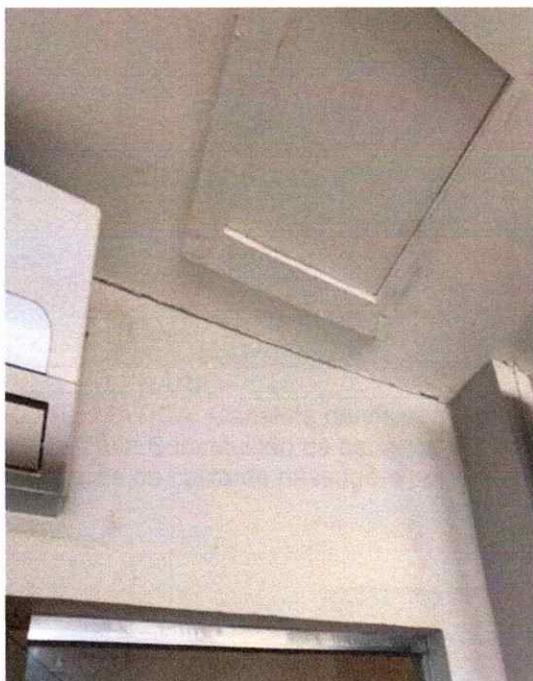
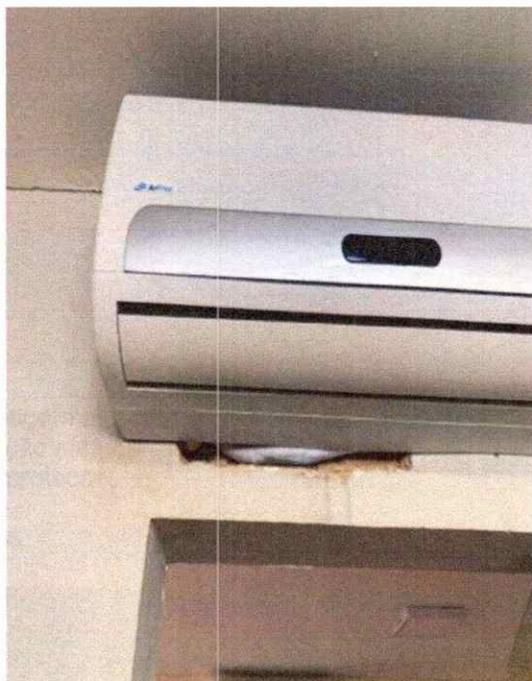
IMAGEM 42 E 43:

LOCAL: PLENÁRIO

PROBLEMÁTICA: Forro de gesso danificado / Corte aparece na parede e tubulação do ar-condicionado em local inapropriado

SUGESTÃO: Substituição da estrutura de fixação e do forro de gesso / Remoção do ar-condicionado para correção do corte e acabamento da parede.

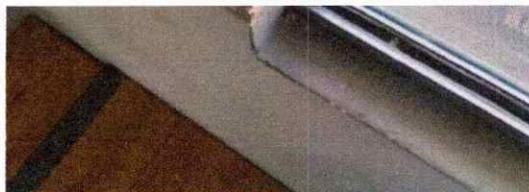
LOCAL: PLENÁRIO

PROBLEMÁTICA: Danificação no acabamento da parede.

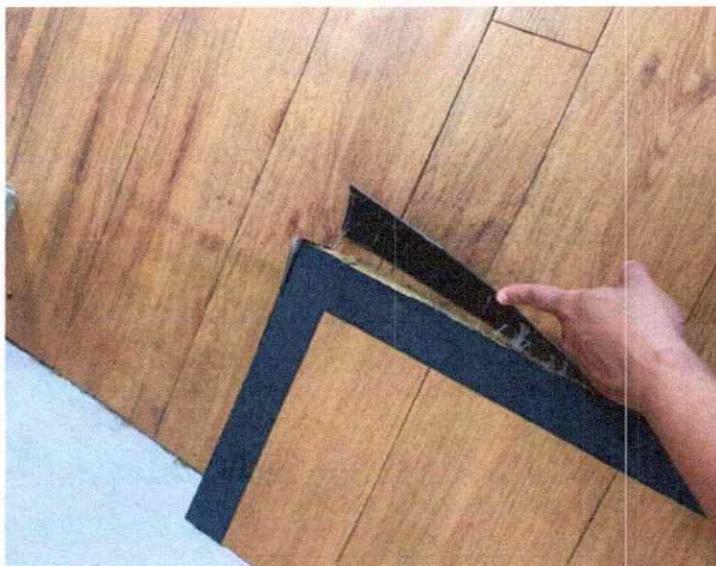
**IMAGEM 47:**

**LOCAL:** PLENÁRIO

**PROBLEMÁTICA:** Piso do danificado e com faixas de identificação danificadas.

**SUGESTÃO:** Substituição do piso e substituição das faixas de sinalização.

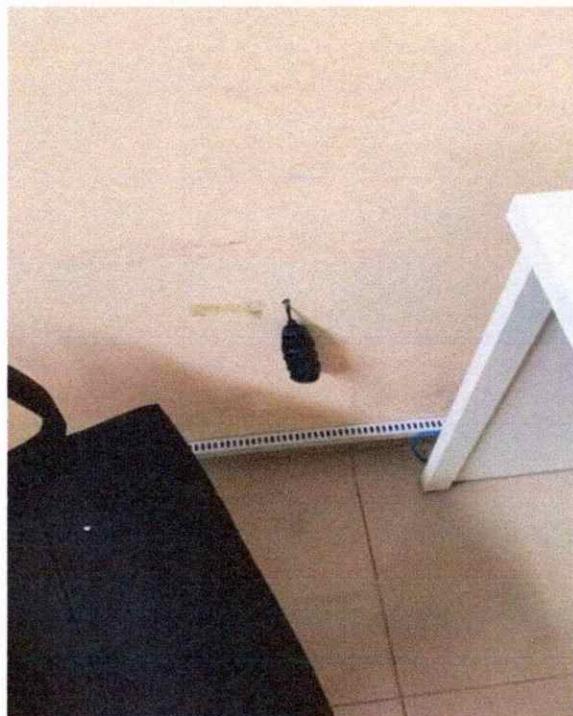
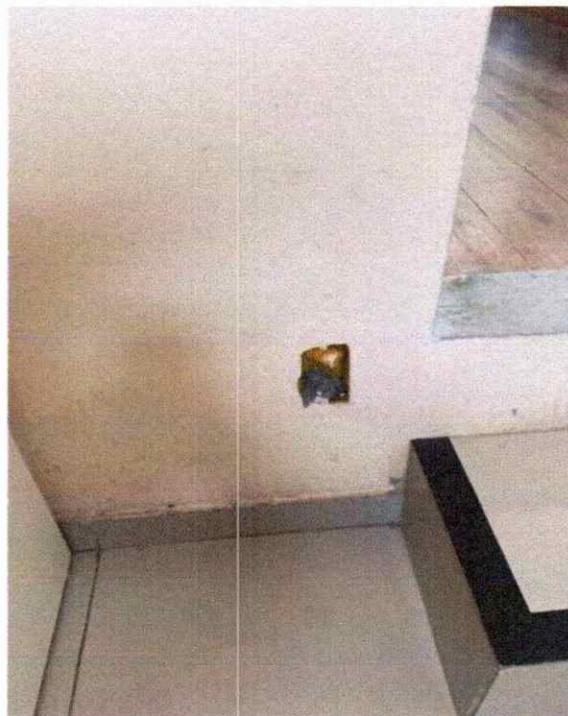
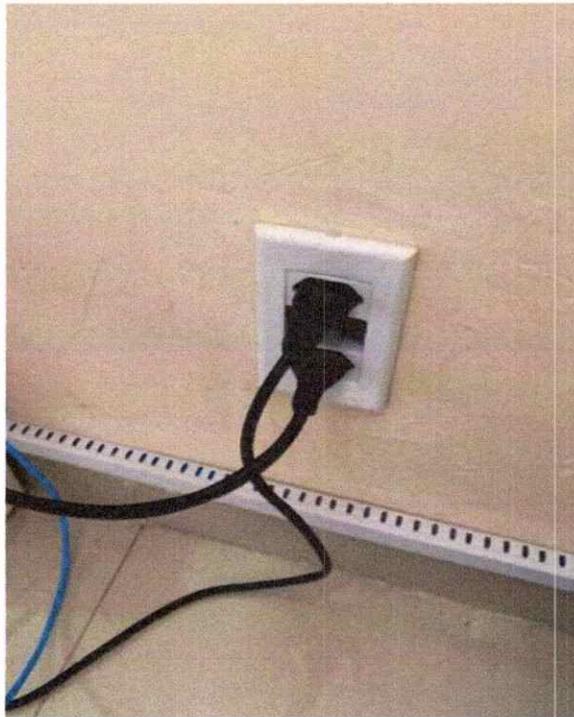
**IMAGEM 48, 49 E 50:**

LOCAL: DEPARTAMENTO DE COMUNICAÇÃO

PROBLEMÁTICA: Ponto de força não adequado (extensão), caixa de passagem sem proteção, ponto de força sem proteção adequada / Parede com acabamento não finalizado, desnivelado.

SUGESTÃO: Ativação do ponto de força (tomada), substituição dos pontos de força inadequado e eliminação de canaletas por fiação embutidas na parede / Remoção da pintura, lixamento da parede para nivelamento e acabamento, e aplicação de nova pintura.

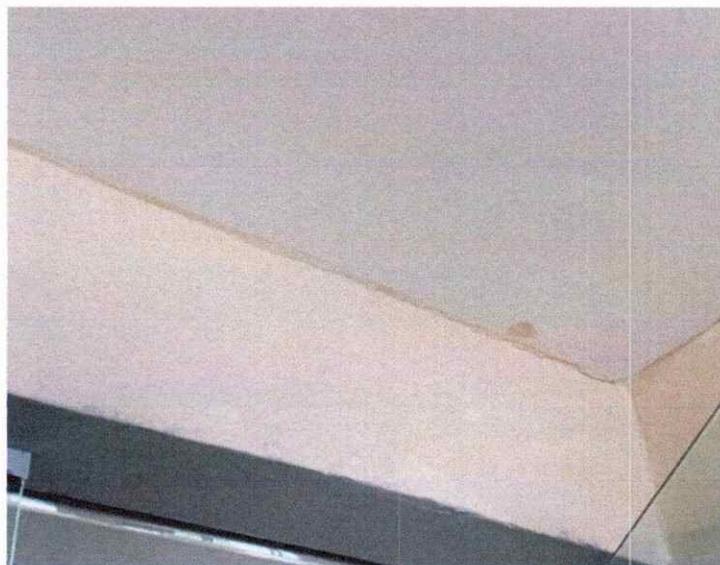
**IMAGEM 51:**

LOCAL: DEPARTAMENTO DE COMUNICAÇÃO

PROBLEMÁTICA: Forro de gesso danificado, acabamento da parede danificado

SUGESTÃO: Substituição da estrutura de fixação e do forro de gesso / Remoção da massa e pintura da parede para nova aplicação dos mesmos.

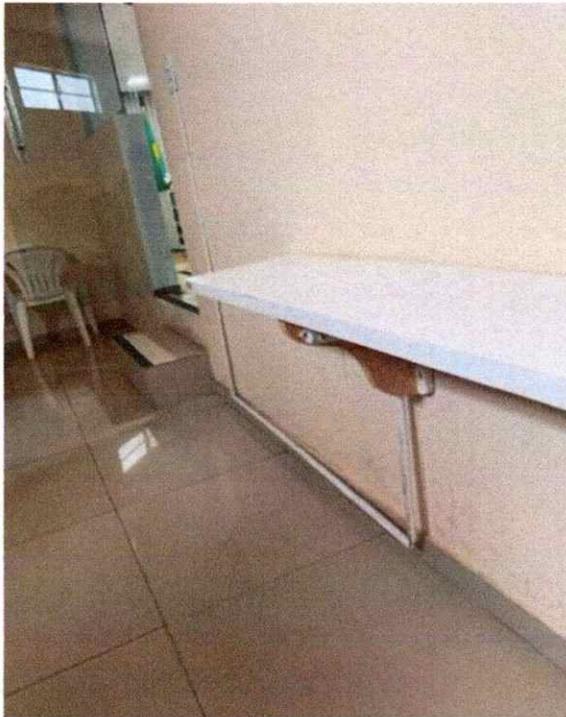
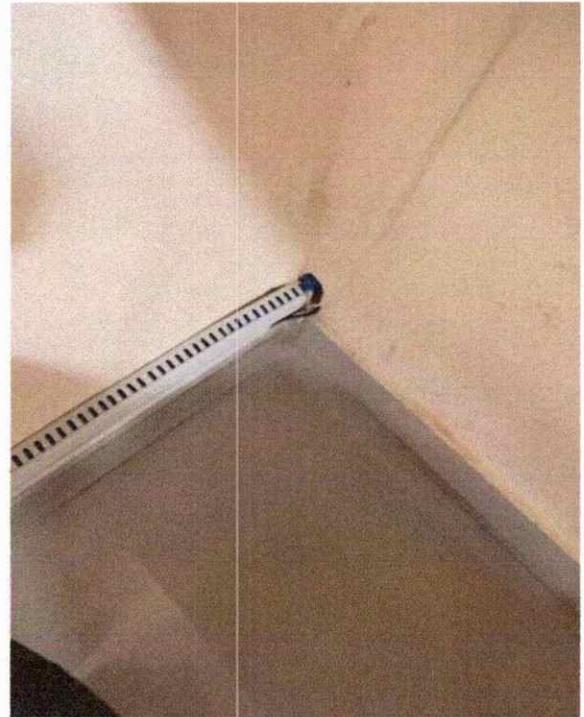
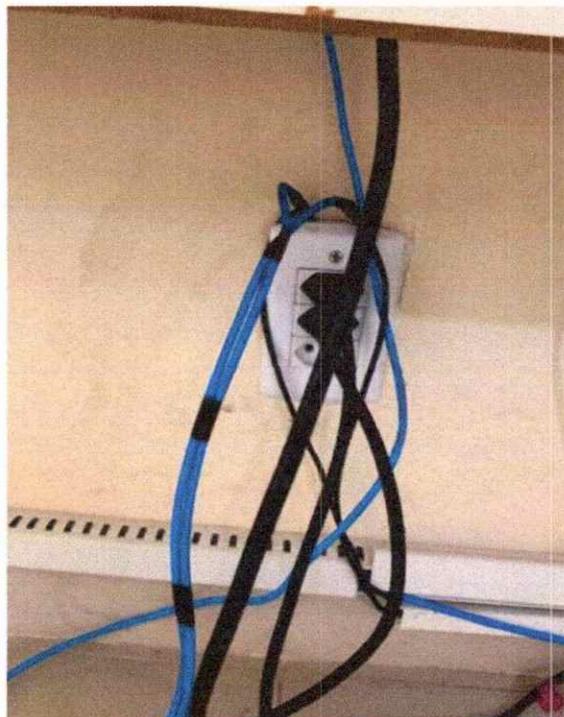
IMAGEM 52, 53 E 54

LOCAL: SALÃO ENTRE CERIMONIAL/REGISTRO LEGISLATIVO E PLENÁRIO

PROBLEMÁTICA: Uso excessivo de canaletas PVC e canaletas danificadas / ponto de força com ramificações irregulares / acabamento da parede danificado.

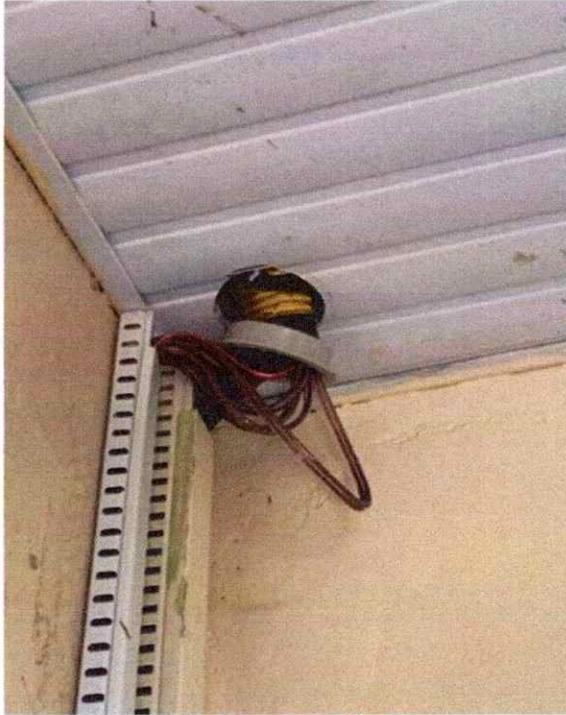
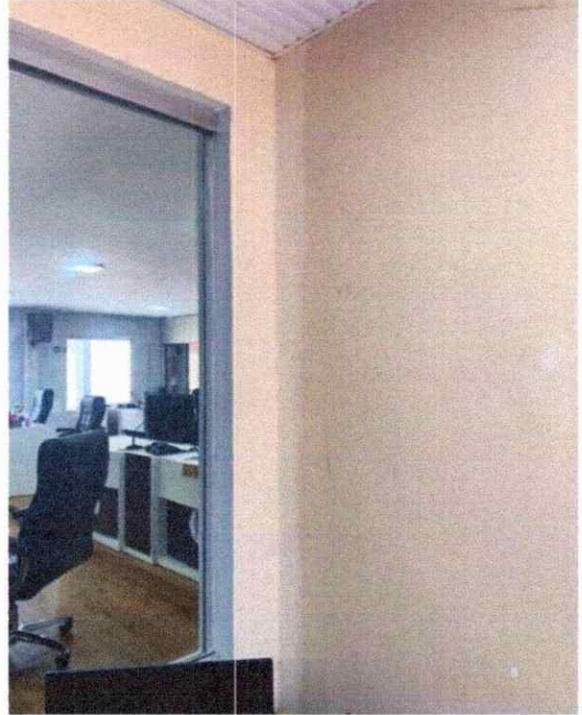
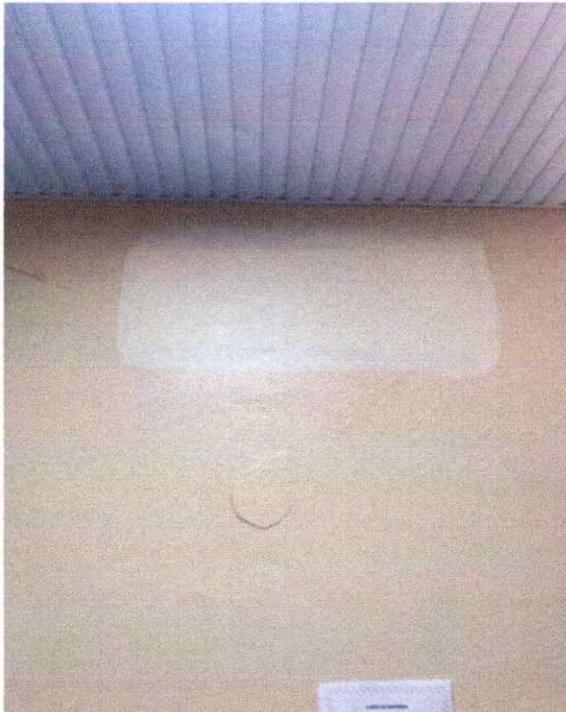
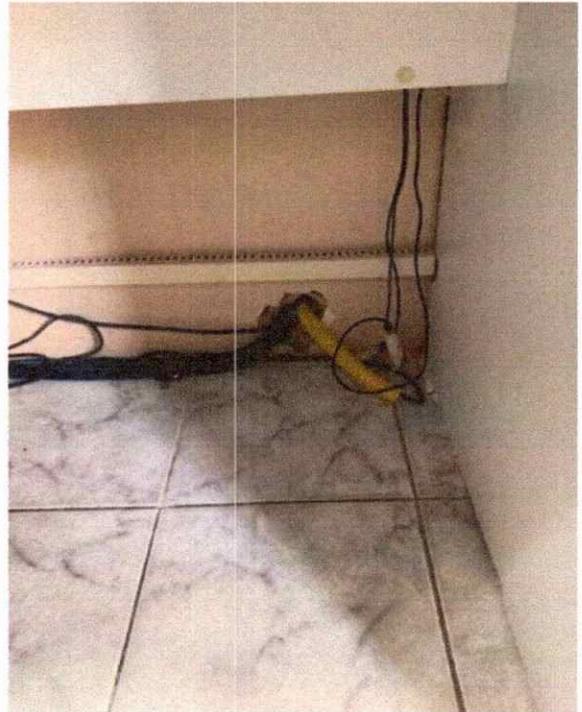
IMAGEM: 55, 56, 57 E 58

LOCAL: SALA DE SOM

PROBLEMÁTICA: Uso excessivo de canaletas e canaletas danificadas / paredes sem acabamento e pintadas com cores diferentes / buraco na parede e fiação elétrica exposta.

SUGESTÃO: Substituição do forro PVC para forro de gesso / Retirada das canaletas e instalação da rede elétrica embutida na parede.

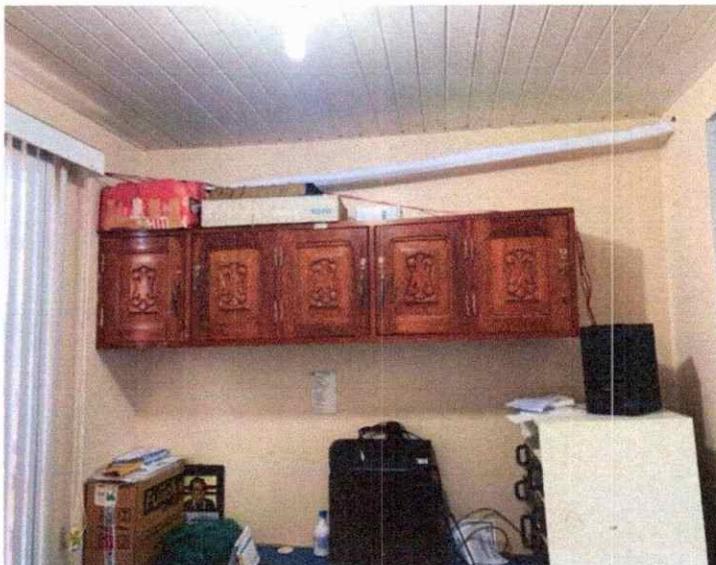
IMAGEM: 59

LOCAL: SALA DE SOM

PROBLEMÁTICA: Passagem de parte do sistema de refrigeração por dentro da sala / fiação elétrica exposta.

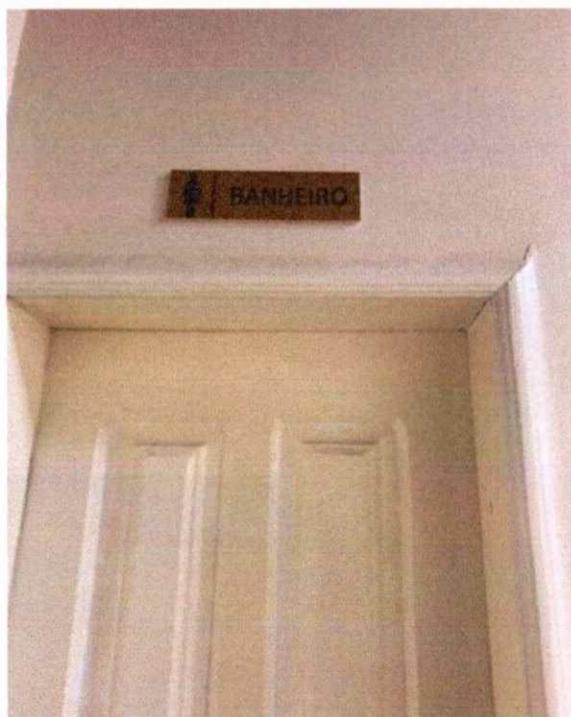
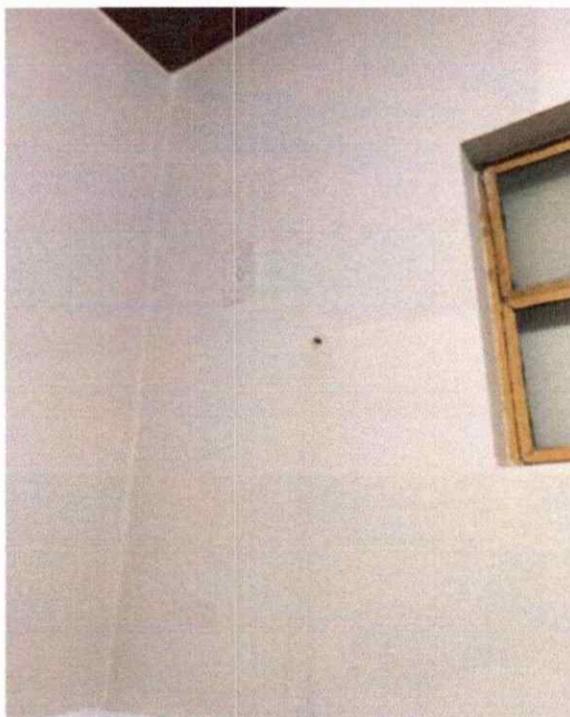
IMAGEM: 81, 82, 83, 84, 85 E 86

PROBLEMÁTICA: Pintura da porta e porta danificada / tomada uso e em local adverso / ponto de saída de água com vazamento / pintura da parede danificada / ponto de luz improvisado / forro de madeira danificado por cupim e possível vazamento pelo teto / paredes com rastros de cupim do forro em direção a porta.

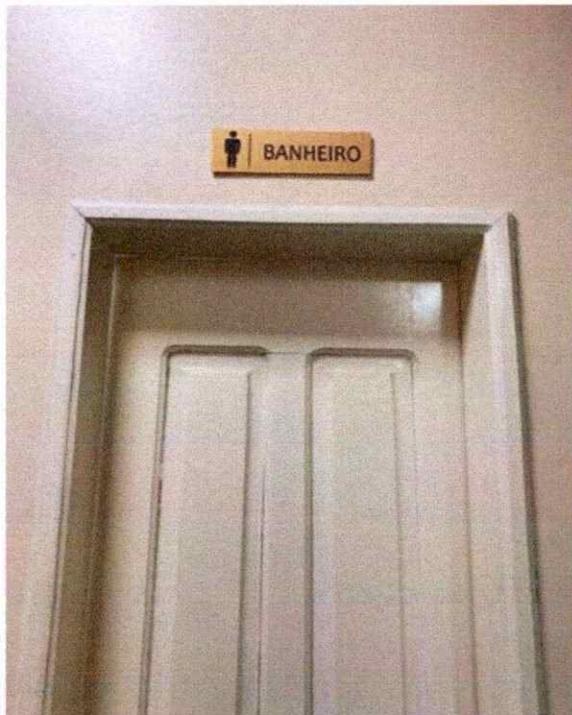
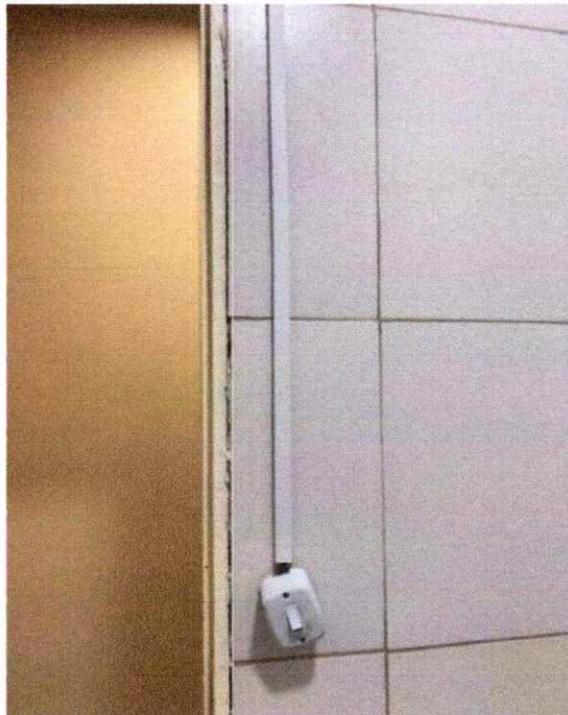
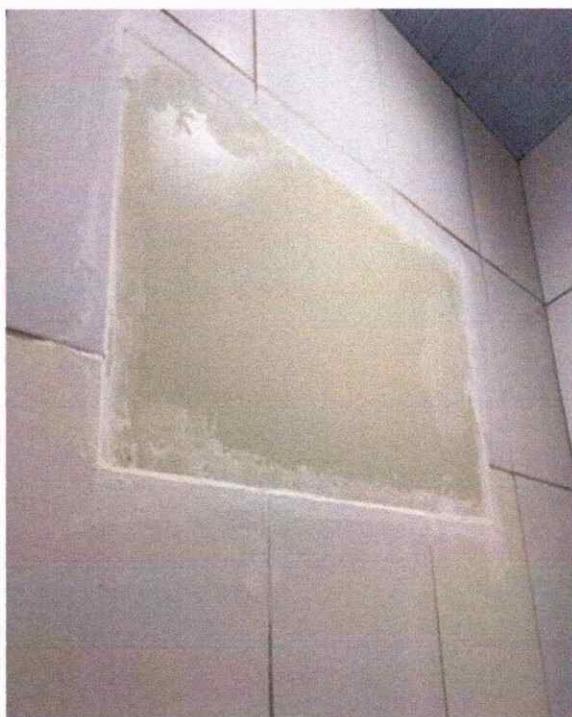
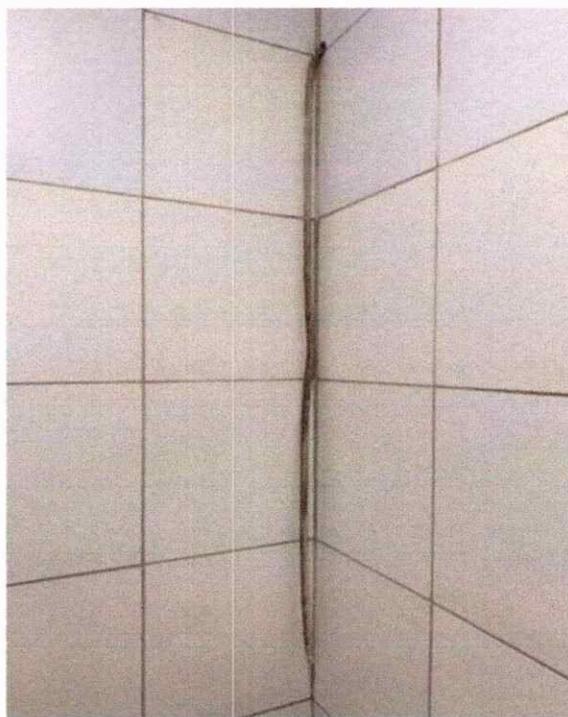
IMAGEM: 87, 88, 89 E 90

LOCAL: BANHEIRO EM FRENTE AO AMOXARIFADO E PATRIMÔNIO

PROBLEMATICA: Pintura da porta e porta danificada / Canaletas e interruptor de luz danificados / acabamentos diferentes na parede faltando cerâmicas / dreno do sistema de refrigeração passando pela parede.

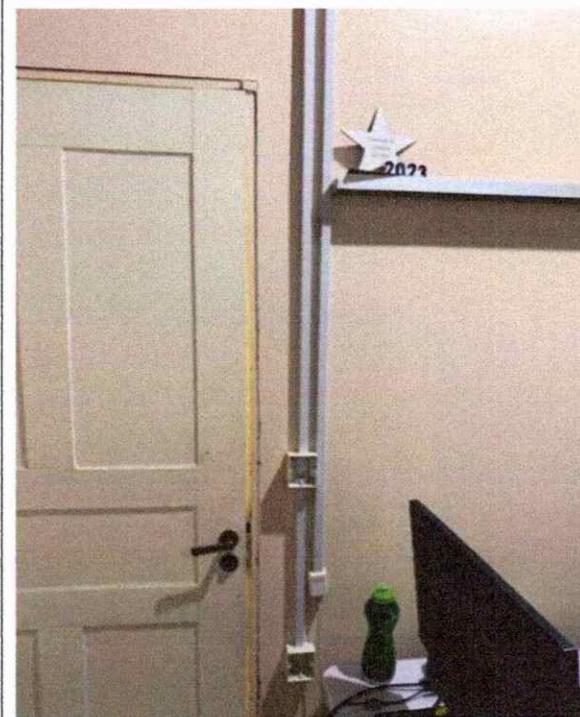
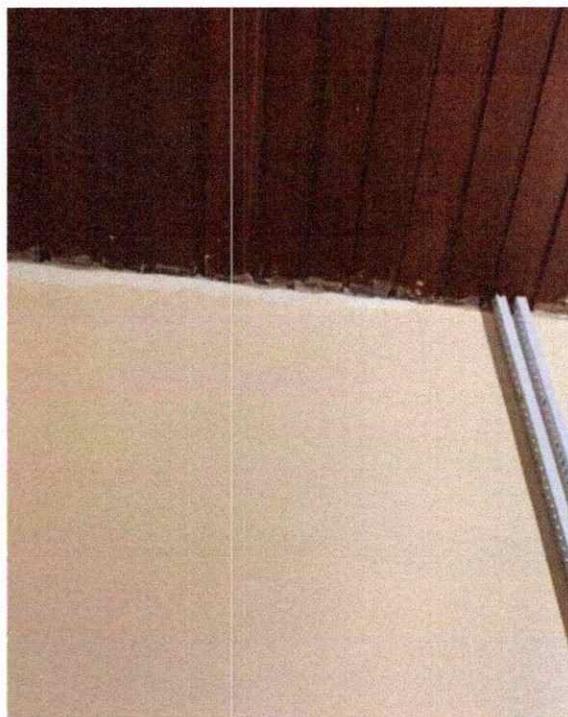
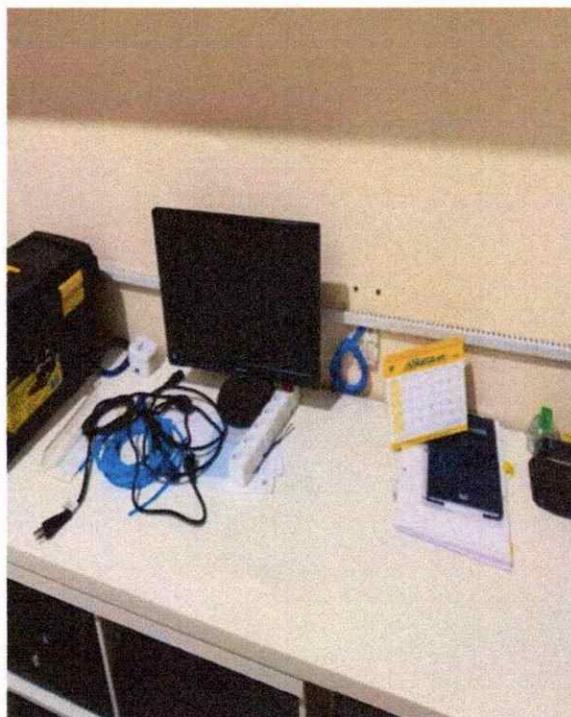
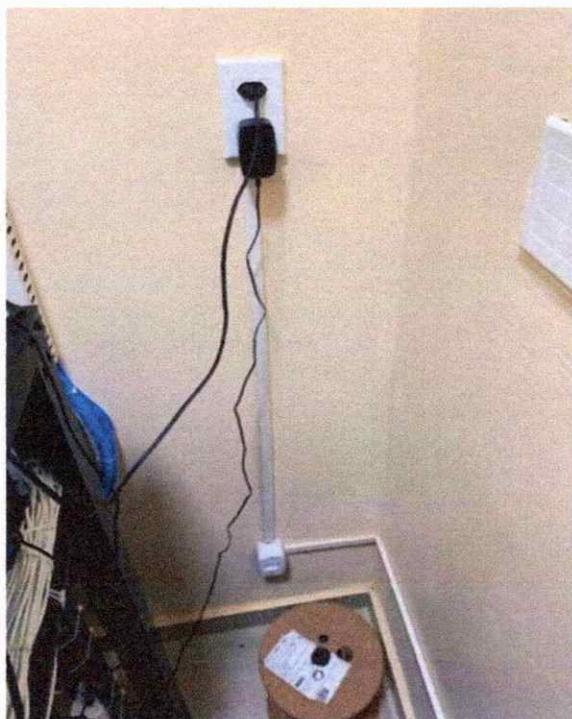
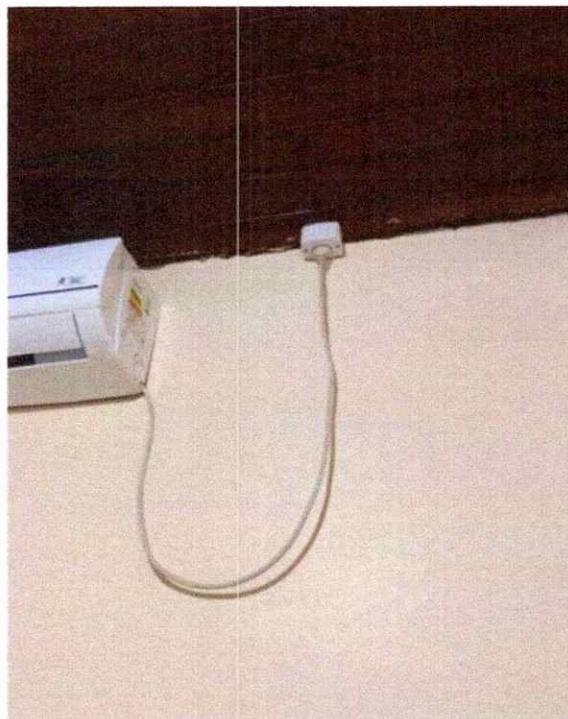
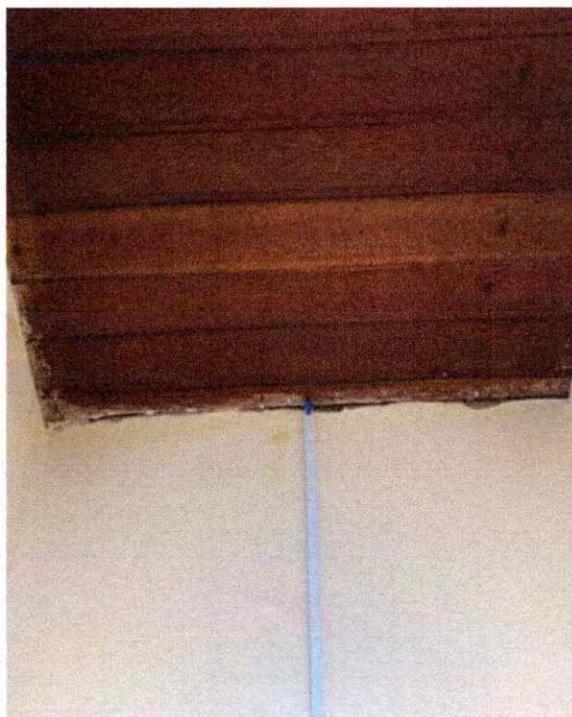
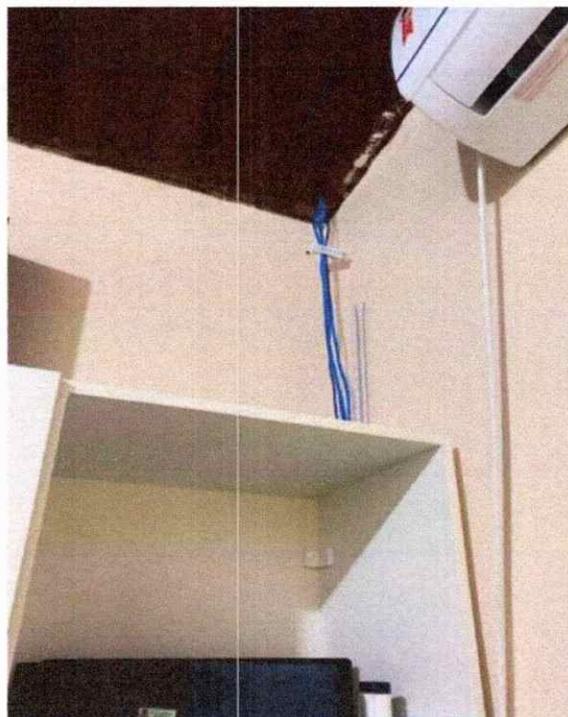
**IMAGEM: 96, 97, 98, 99, 100, 101, 102, 103, 104, 105, 106, 107, 108 E 109**

LOCAL: DEPARTAMENTO DE TI

PROBLEMATICA: Pintura da porta e porta danificada / forro de danificado e sem cimalha / pintura das paredes e paredes danificadas / uso excessivo de canaletas e canaletas danificadas / tomadas sobrepostas das paredes e no teto / uso excessivo de régua de alimentação.
