# LAUDO TÉCNICO DE VISTORIA

**Contratante:** Câmara Municipal de Parintins

**Objeto:** Inspeção predial de avaliação da Câmara Municipal de Parintins e suas manifestações patológicas.

**Responsável Técnico:** Maikon Moraes da Silva - Engenheiro Civil e Engenheiro de Segurança do Trabalho – CREA nº 041796250-9

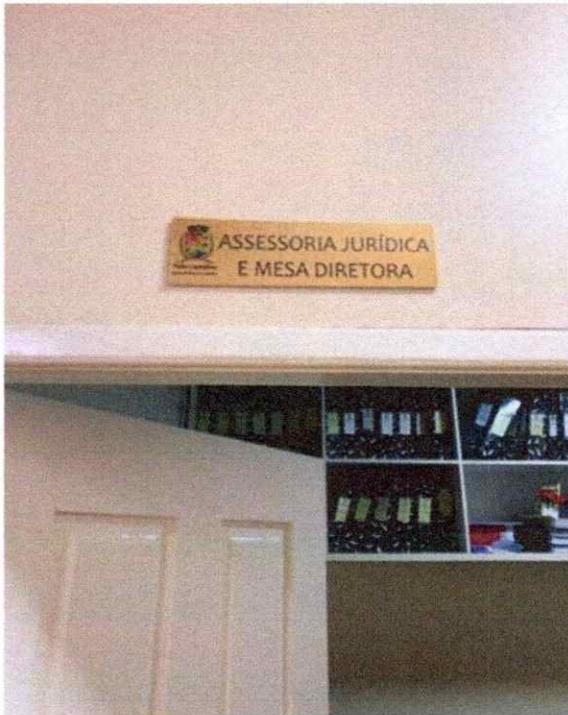
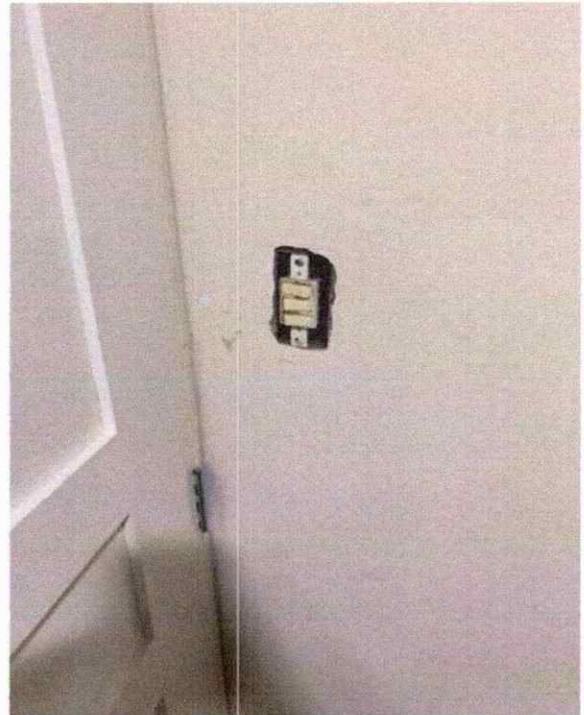
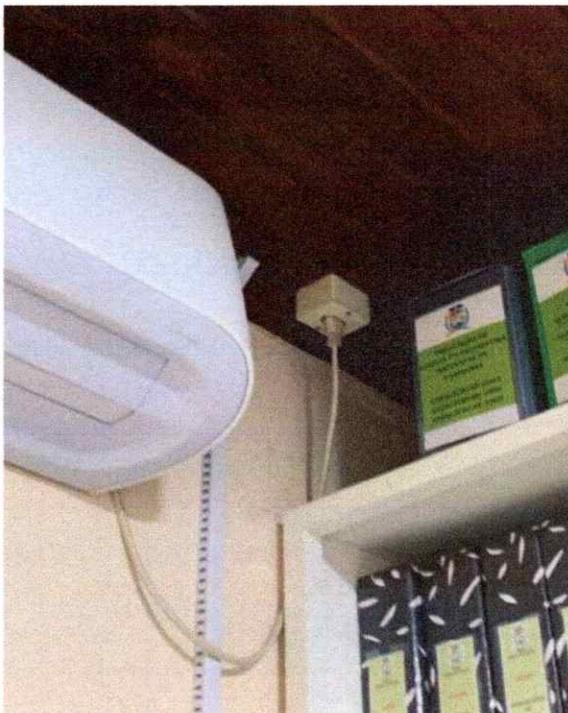
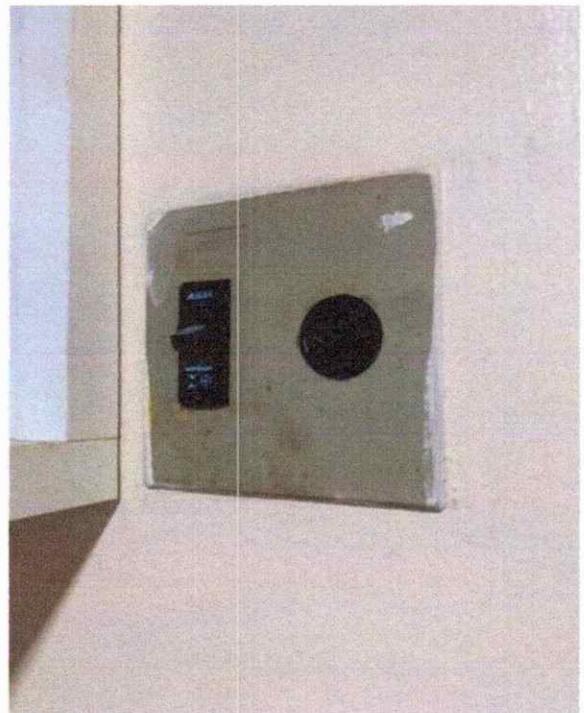
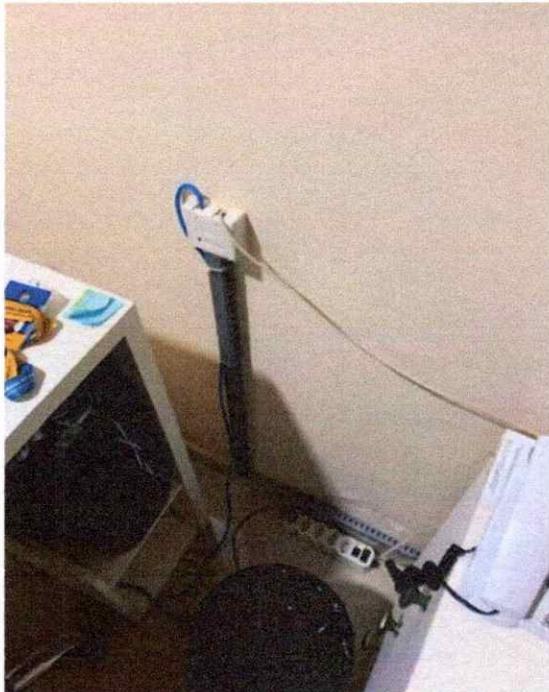
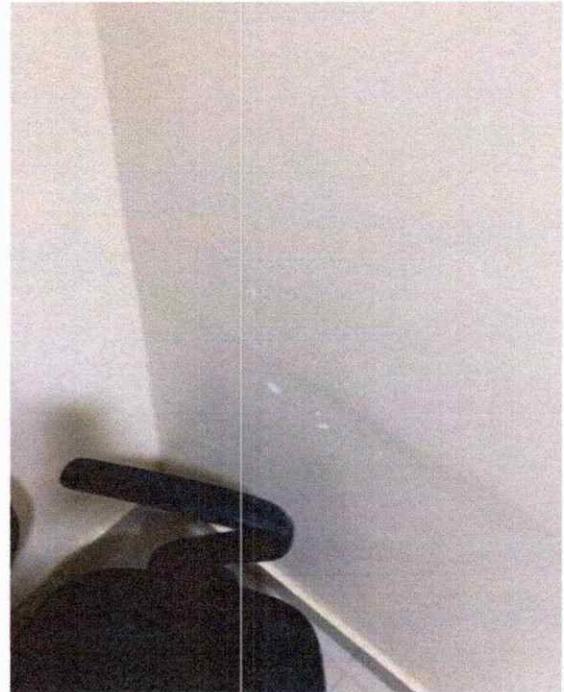
IMAGEM: 110, 111, 112, 113, 114 E 115

LOCAL: ASSESSORIA JURÍDICA E MESA DIRETORA

PROBLEMÁTICA: Pintura da porta e porta danificada / uso excessivo de canaletas e canaletas danificadas / uso excessivo de réguas de alimentação / interruptores de luz sem tampa de proteção / tomadas sobrepostas nas paredes e teto / caixa de alimentação se utilidade / acabamento das paredes danificados.

SUGESTÕES: Substituição da porta / Retirada do acabamento em tinta e massa acrílica da parede para nova aplicação de massa acrílica e pintura / substituição das canaletas, interruptor e tomadas por fiação, interruptores e tomadas duplas embutidos na parede.

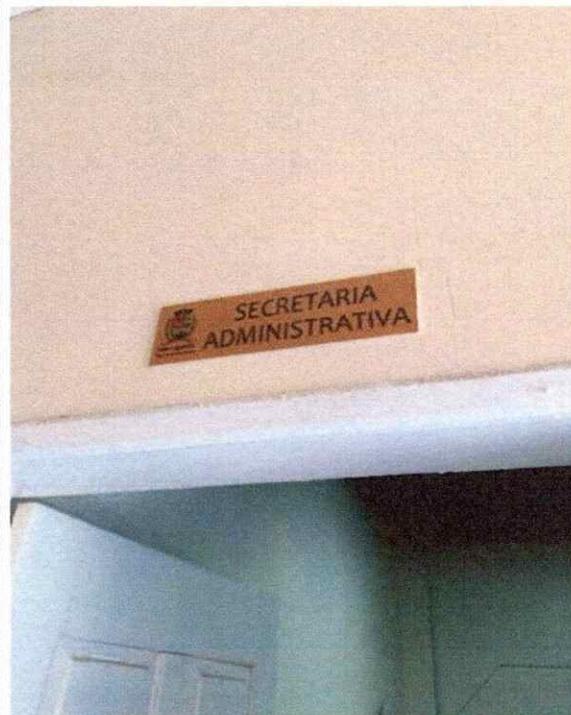
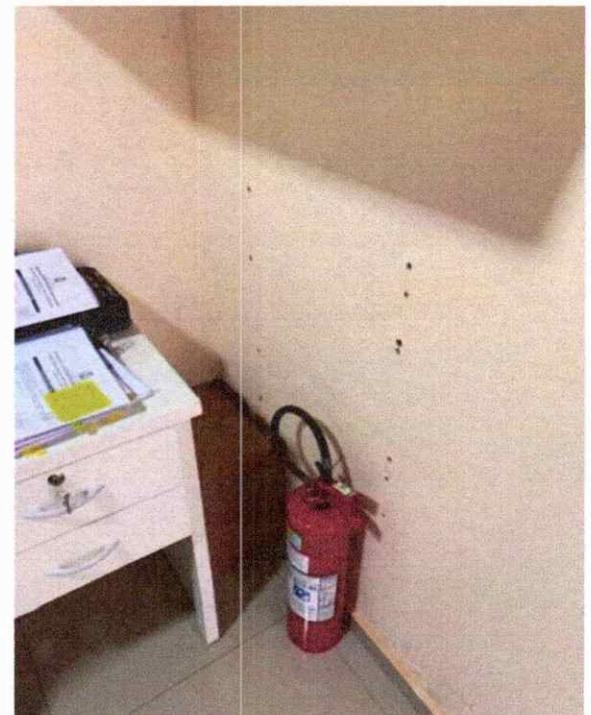
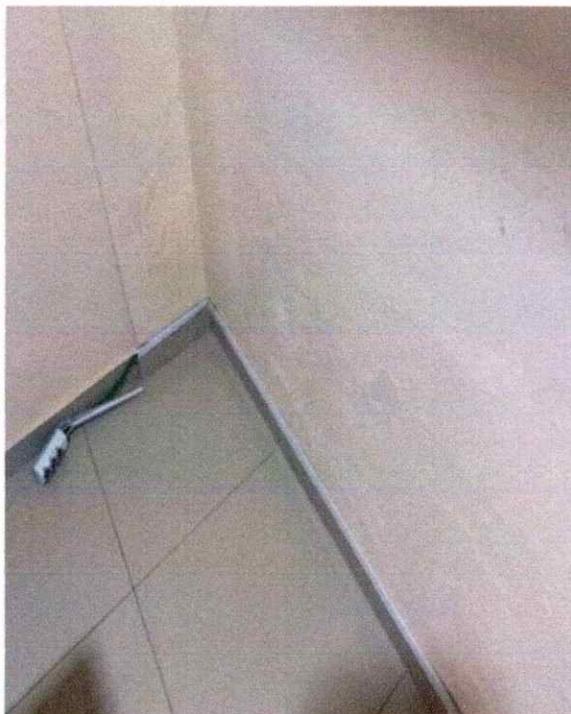
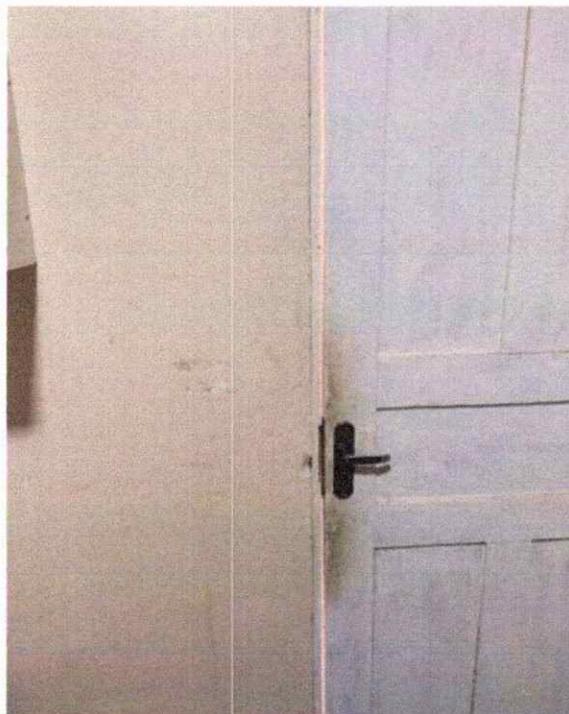
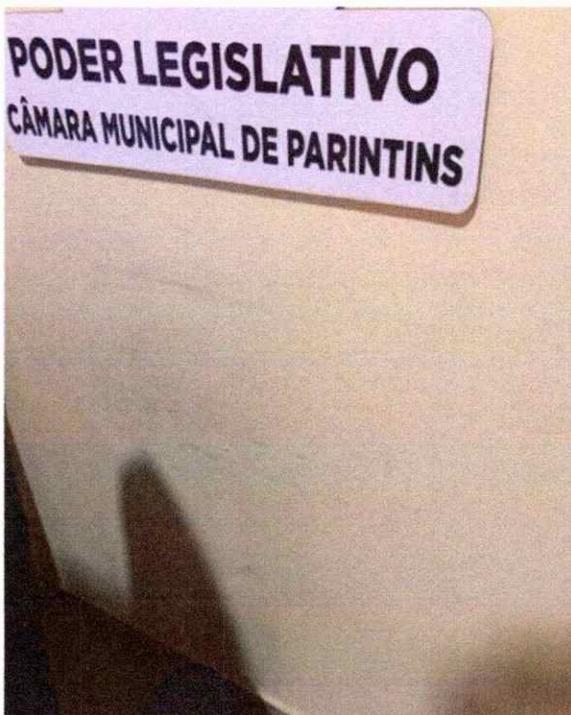
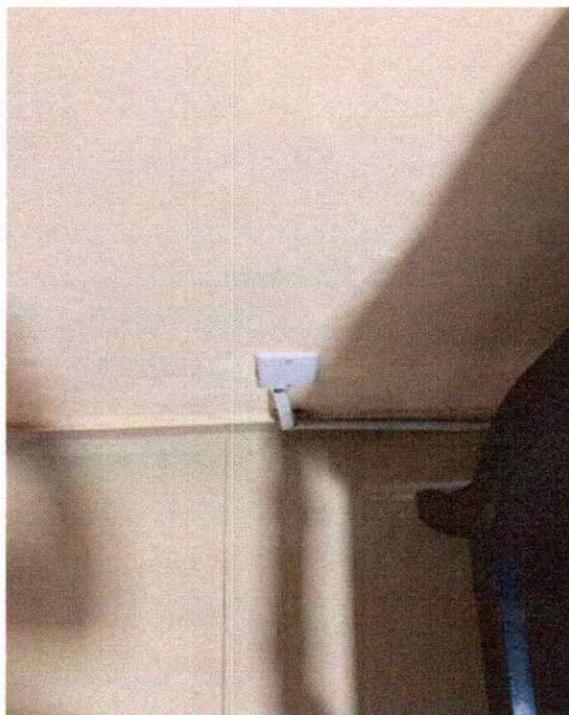
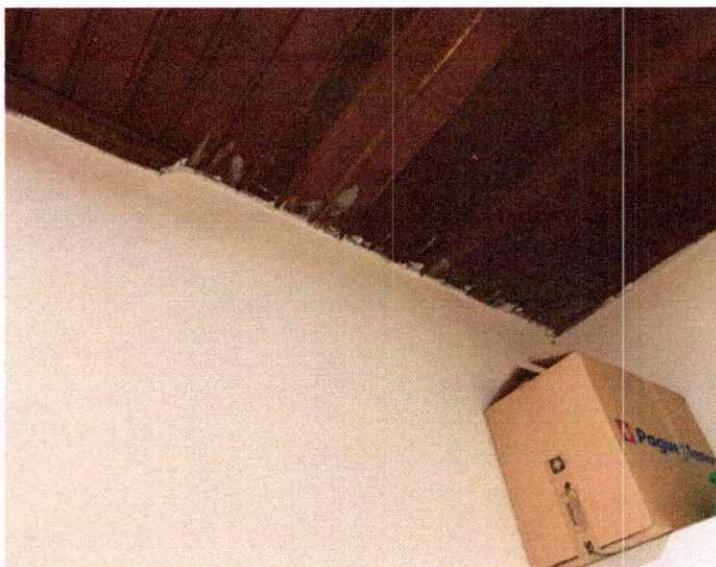
**IMAGEM:116, 117, 118, 119, 120, 121 E 122**

LOCAL: SECRETARIA ADMINISTRATIVA

PROBLEMÁTICA: Pintura da porta e porta danificada / uso excessivo de canaletas e canaletas danificadas / acabamento e pintura das paredes danificados / forro em madeira danificado e sem cimalha.

SUGESTÕES: Substituição da porta / Substituição do forro em madeira por forro em gesso / Retirada do acabamento em tinta e massa acrílica da parede para nova aplicação de massa acrílica e pintura / substituição das canaletas, interruptor e tomadas por fiação, interruptor e tomadas duplas embutidos na parede.

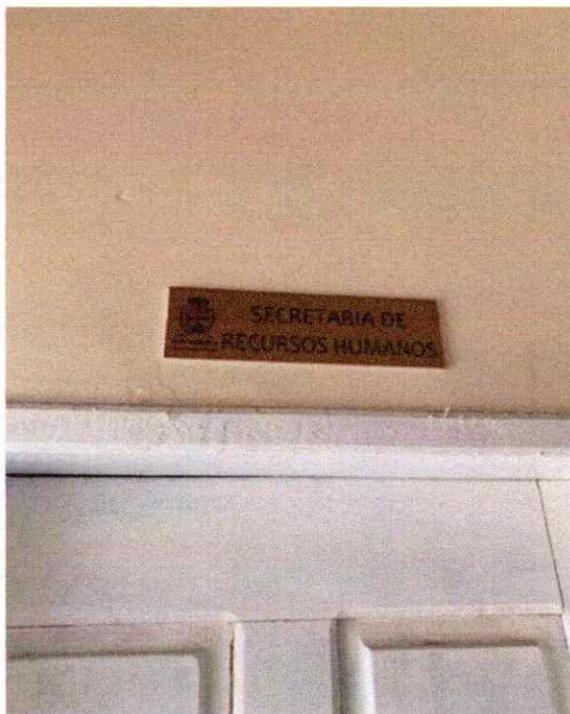
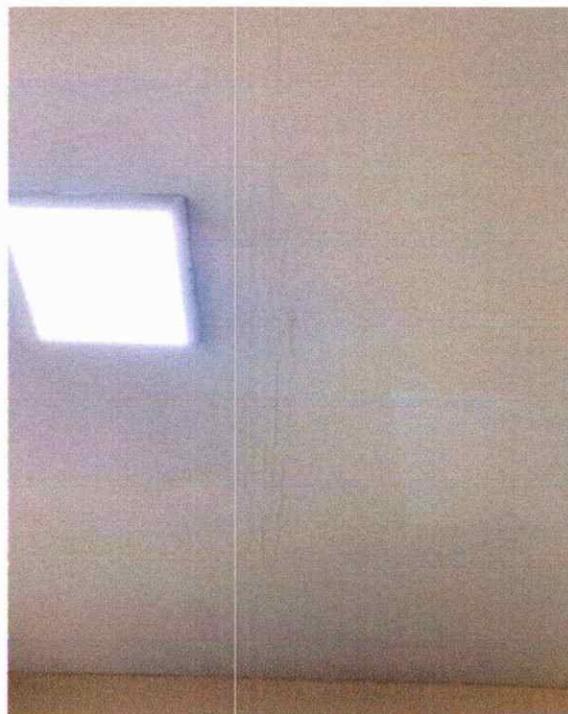
IMAGEM: 123, 124, 125, 126 E 127

**LOCAL:** SECRETARIA DE RECURSOS HUMANOS

**PROBLEMÁTICA:** Pintura da porta e porta danificada / pintura das paredes danificadas / fissuras no forro em gesso / uso excessivo de canaletas e régua de alimentação, e canaletas danificadas / divisória vertical danificada com afundamento profundo.

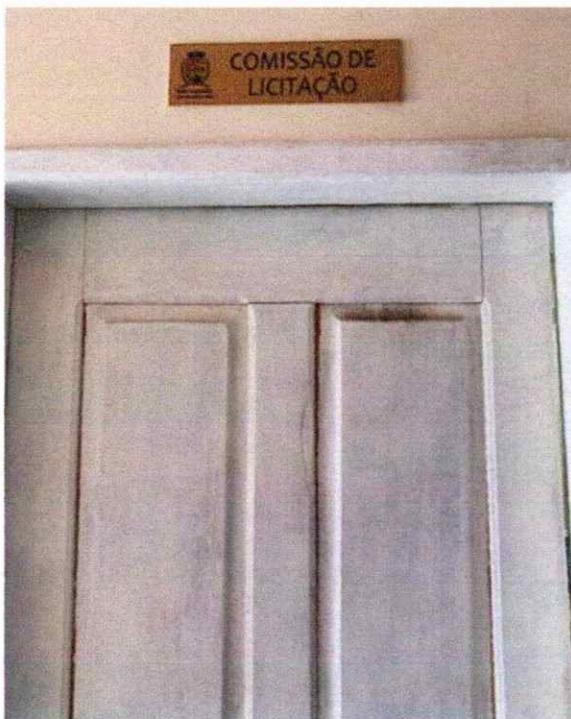
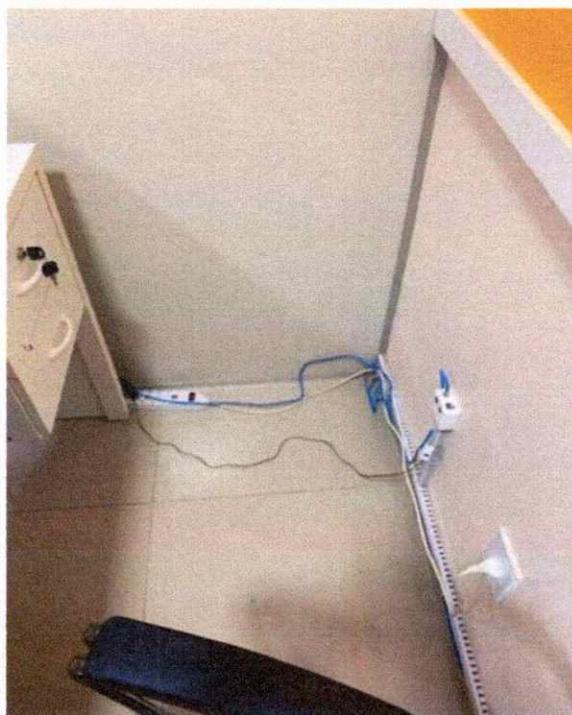
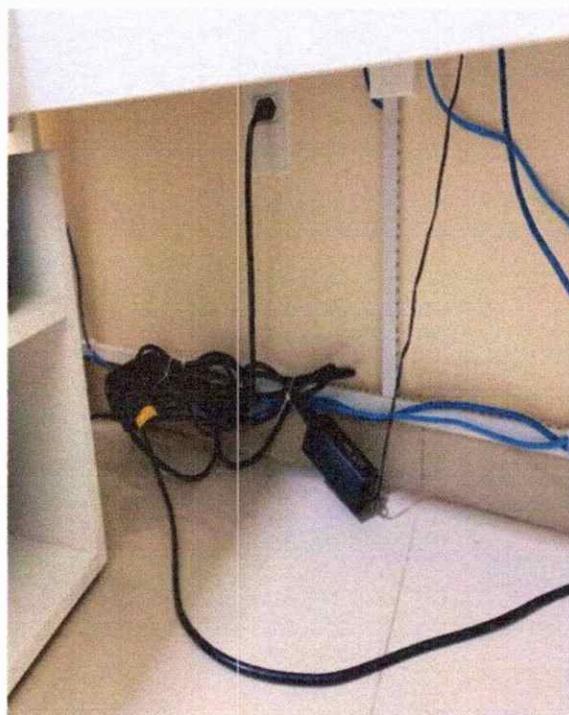
IMAGEM: 128, 129, 130, 131 E 132

LOCAL: COMISSÃO DE LICITAÇÃO

PROBLEMÁTICA: Pintura da porta e porta danificada / pintura das paredes danificadas / fissuras no forro em gesso / uso excessivo de canaletas e régua de alimentação, e canaletas danificadas / divisória vertical danificada com afundamento profundo.

SUGESTÕES: Substituição da porta / retirada da pintura e passagem de lixa para nova aplicação / substituição da estrutura de fixação e do forro em gesso / substituição das canaletas, interruptor e tomadas por fiação e tomadas duplas embutidos na parede / substituição da divisória da parede.

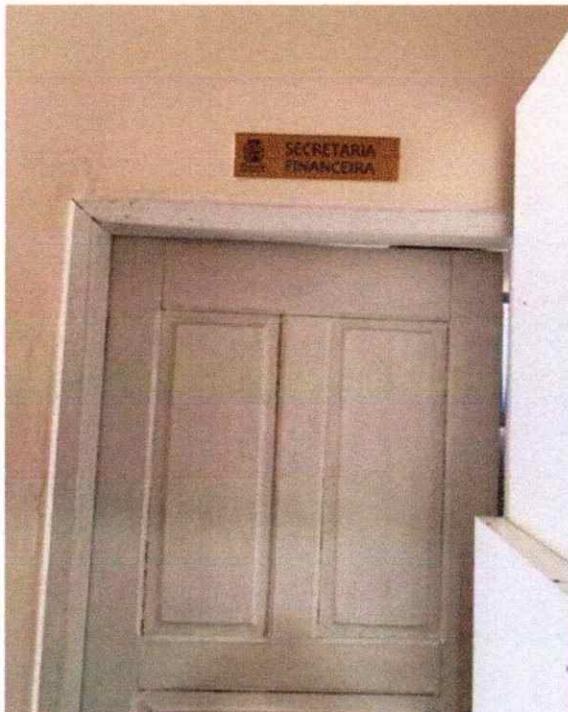
**IMAGEM:133, 134, 135, 136, 137, 138, 139 E 140**

PROBLEMÁTICA: Pintura da porta e porta danificada / pintura e acabamento das paredes danificados / fissuras no forro em gesso / uso excessivo de canaletas e réguas de alimentação, e canaletas danificadas / exaustor em local impróprio

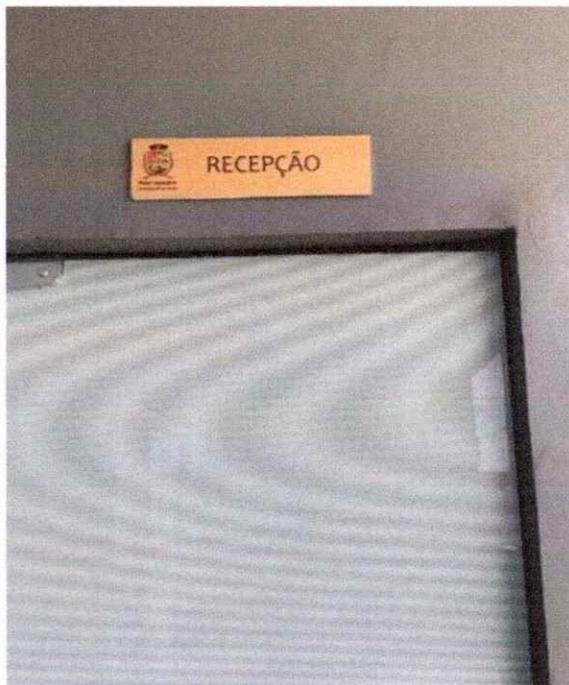
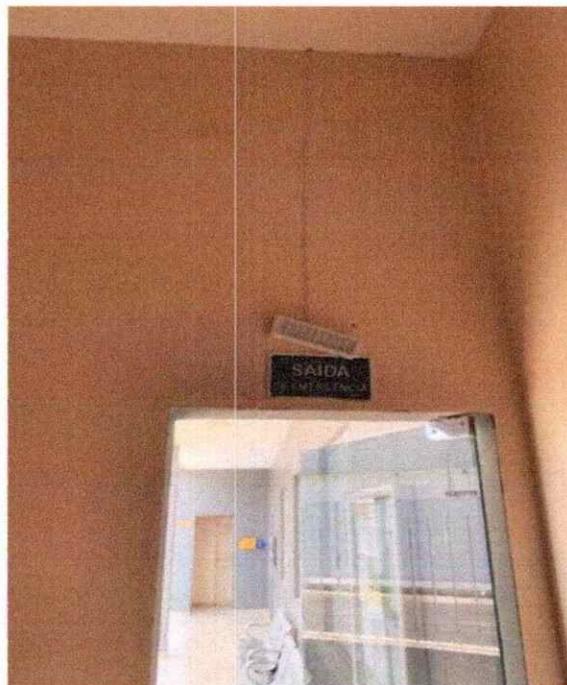
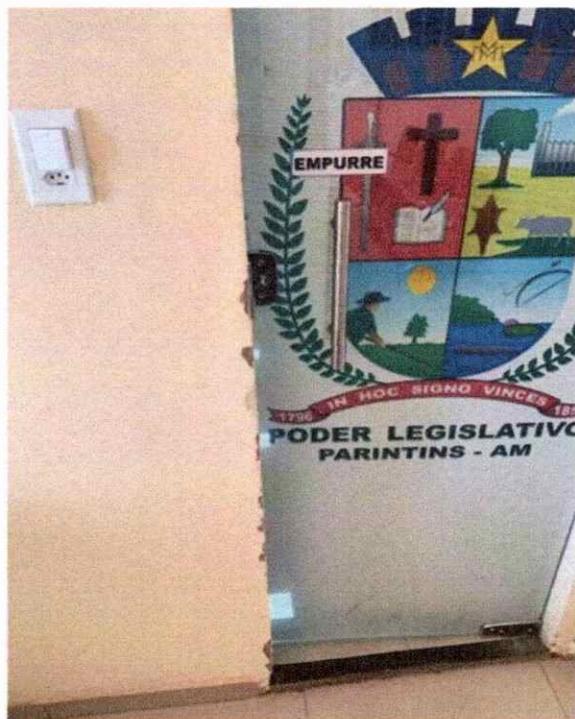
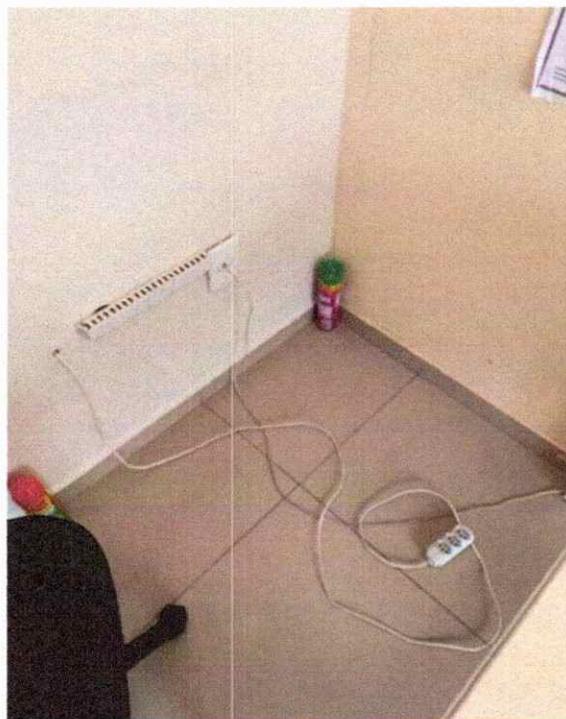
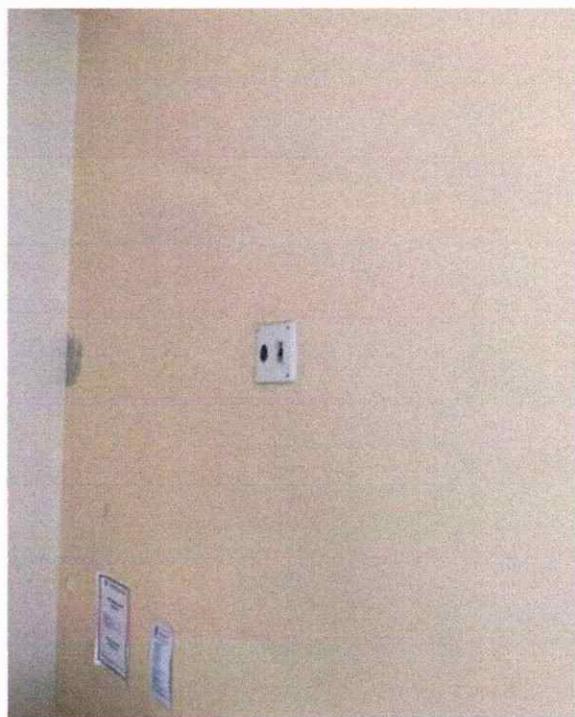
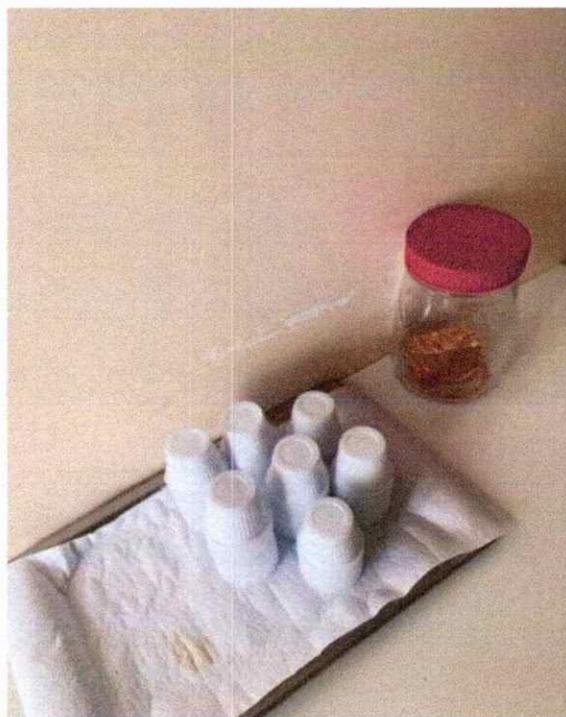
**IMAGEM: 187, 188, 189, 190, 191 E 192**

PROBLEMÁTICA: Pintura e acabamento das paredes danificados / canaleta danificada / ramificação de ponto de alimentação irregular / ponto de força sem utilidade / luminária de emergência danificada.

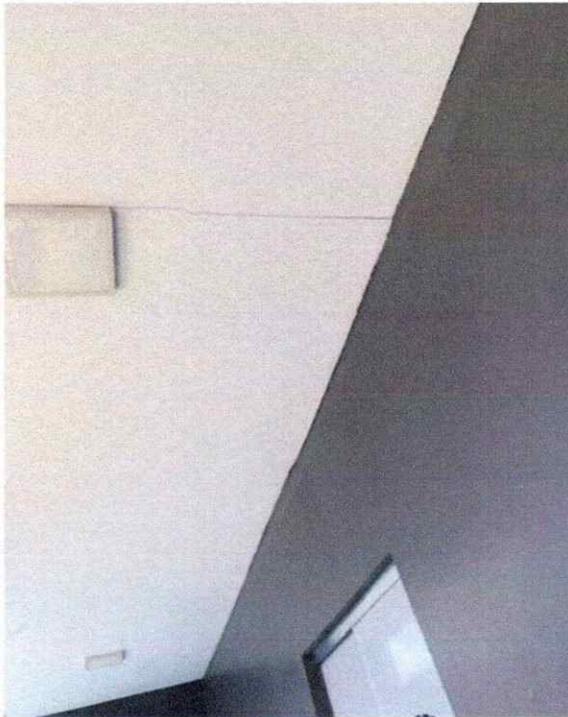
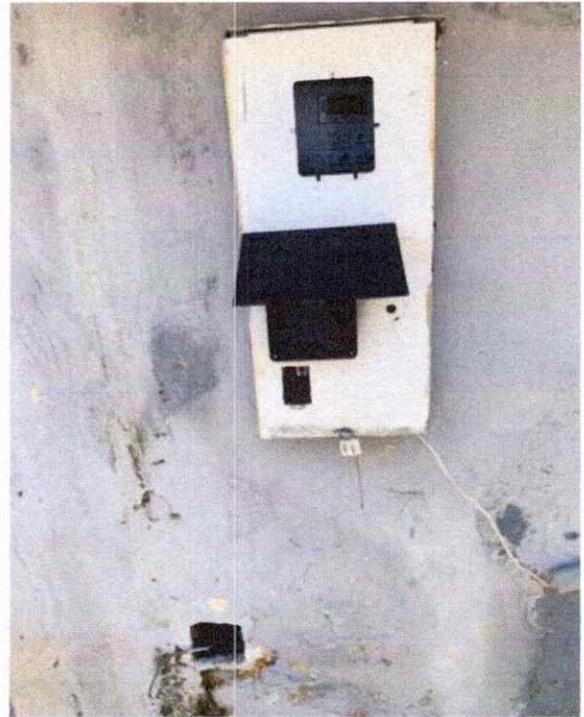
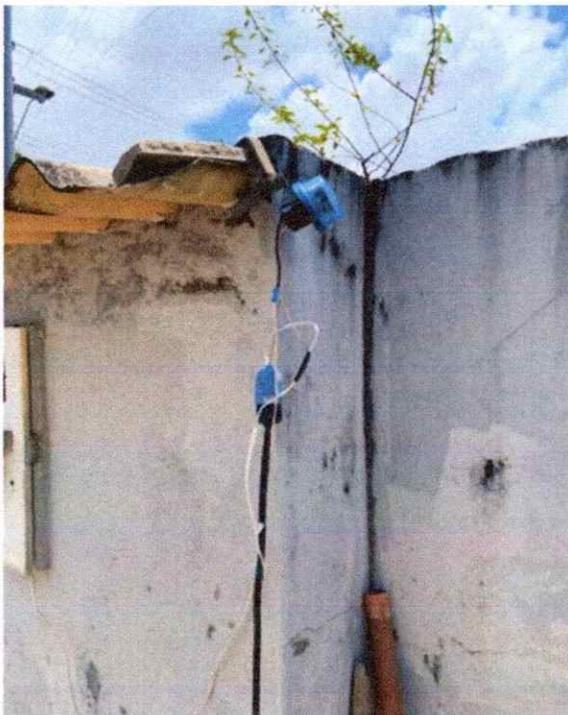
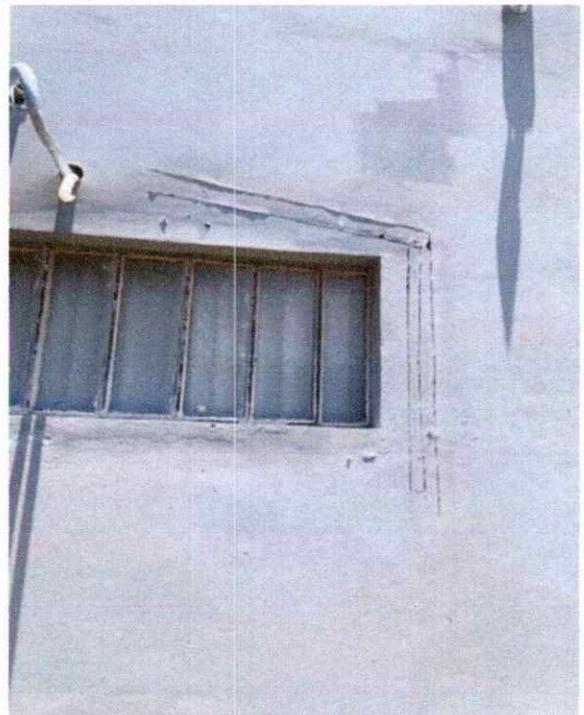
IMAGEM: 193, 194, 195, 196, 197, 198, 199 E 200

PROBLEMÁTICA: Fissura no forro em gesso / quadro de força subdimensionado com ramificação irregular / ponto de luz ligado irregularmente próximo ao quadro de força / acabamento e pintura danificados / tomadas de força sem tampa de proteção / centrais de ar-condicionado instaladas com tubulações em cobre menores do que as dimensões exigidas pelo fabricante.

tomadas das centrais de ar-condicionado / reinstalação das centrais de ar-condicionado com pelo menos a distância mínima exigida pelo fabricante.

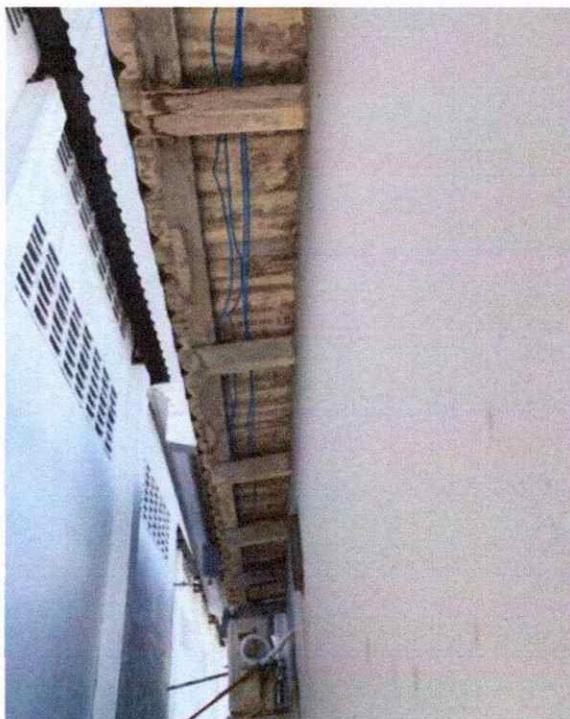
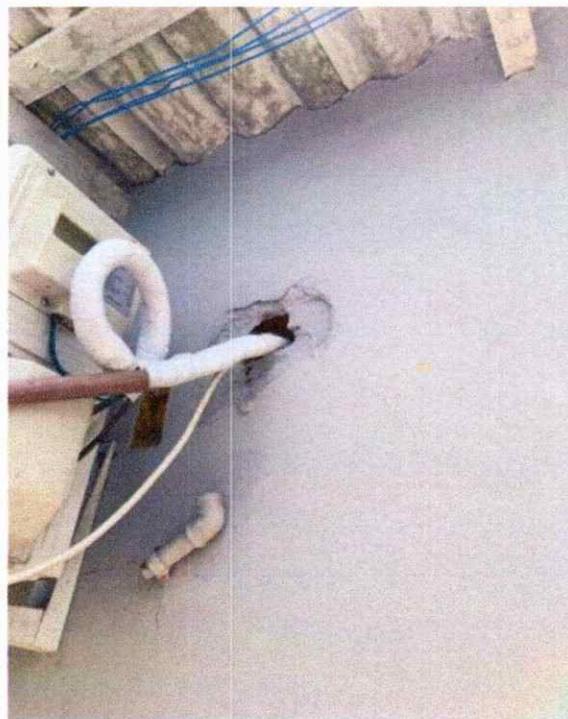
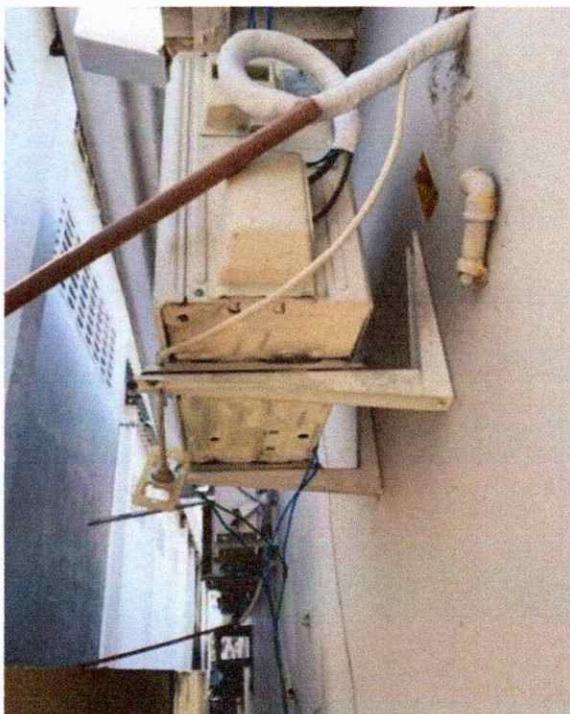
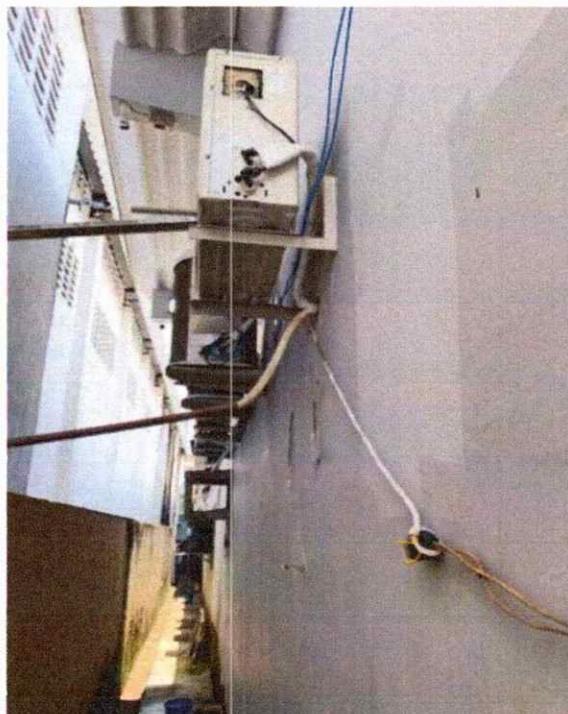
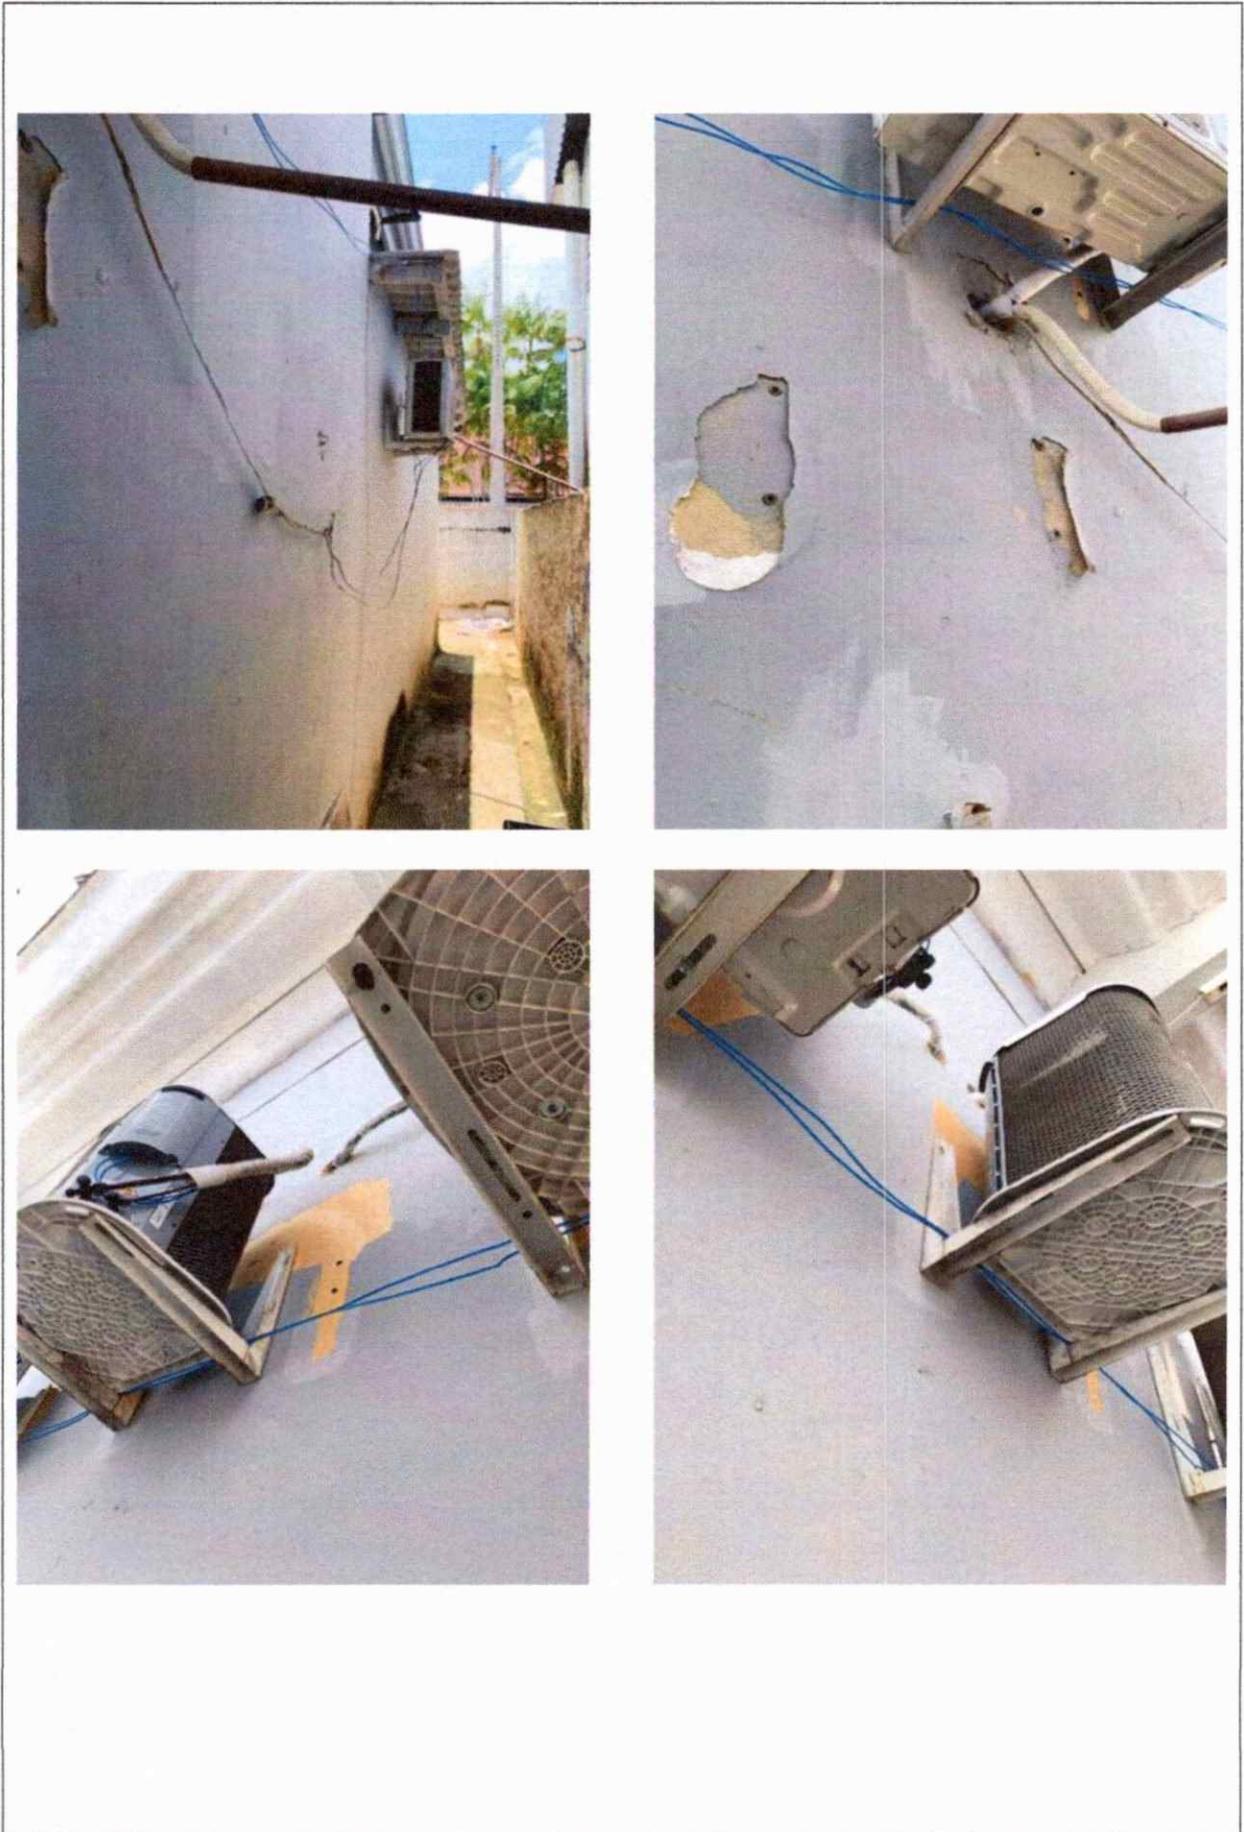
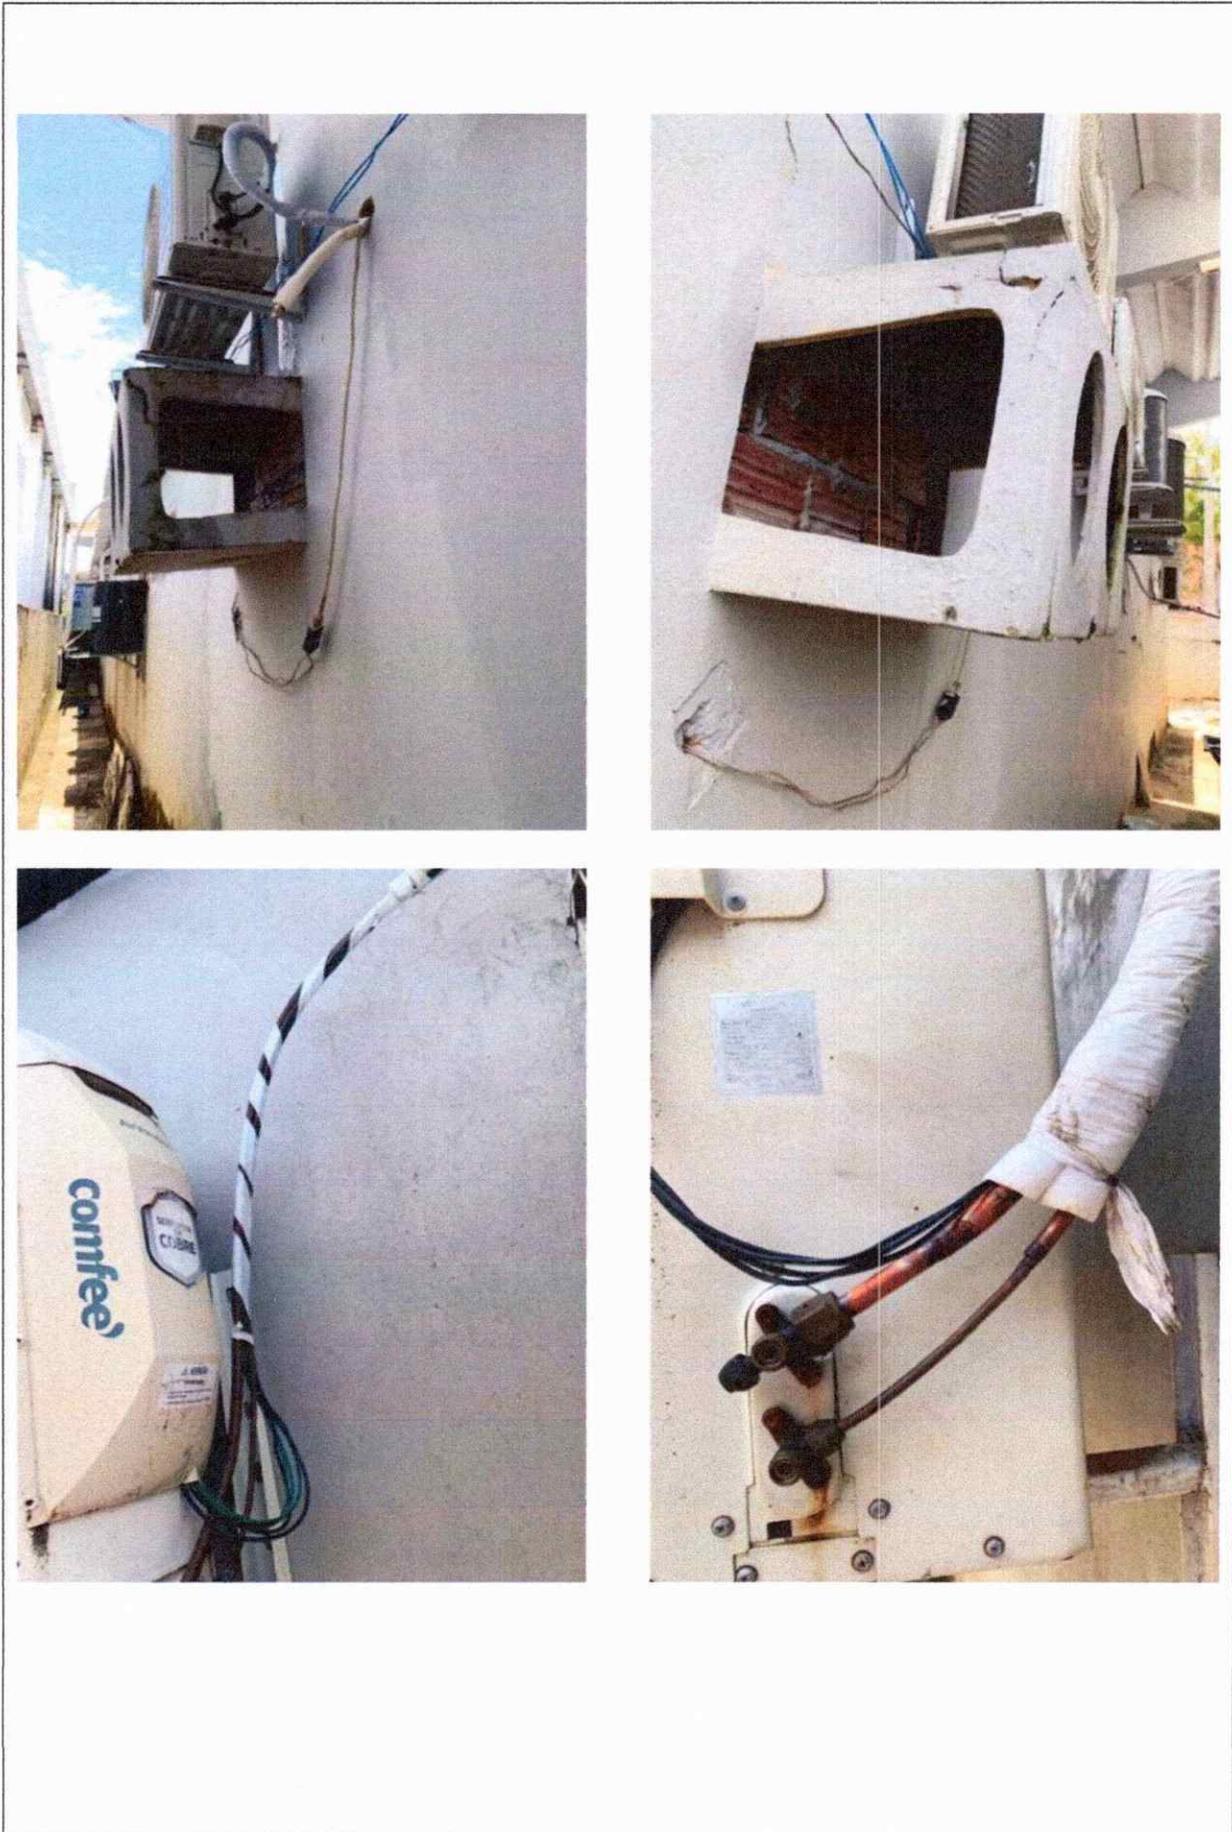
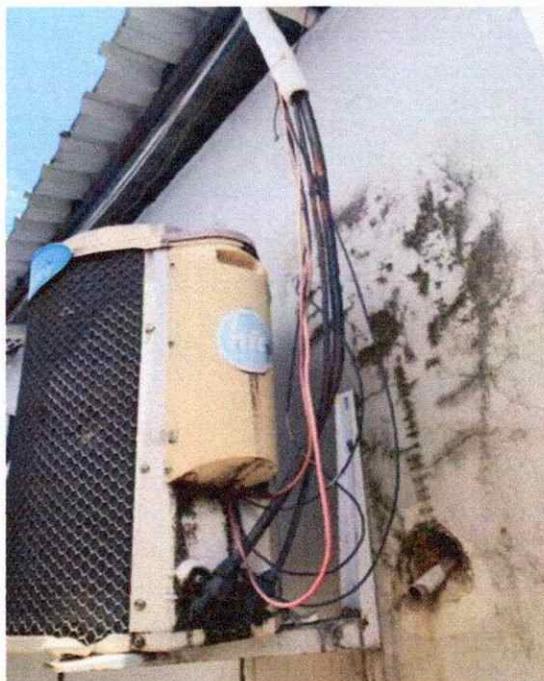
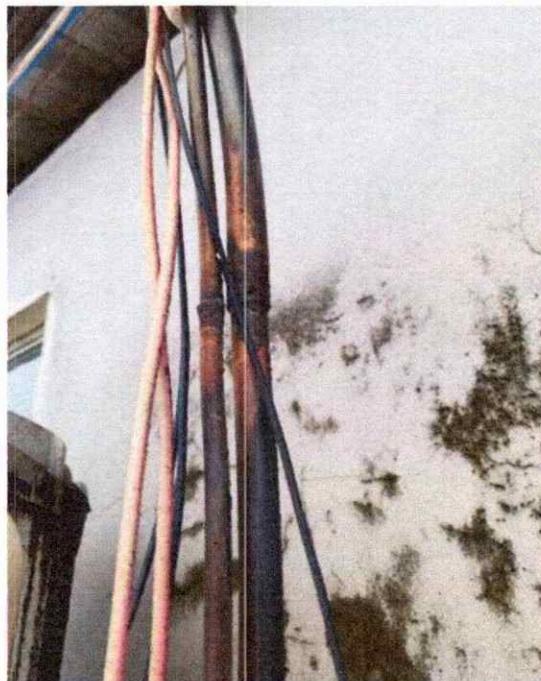
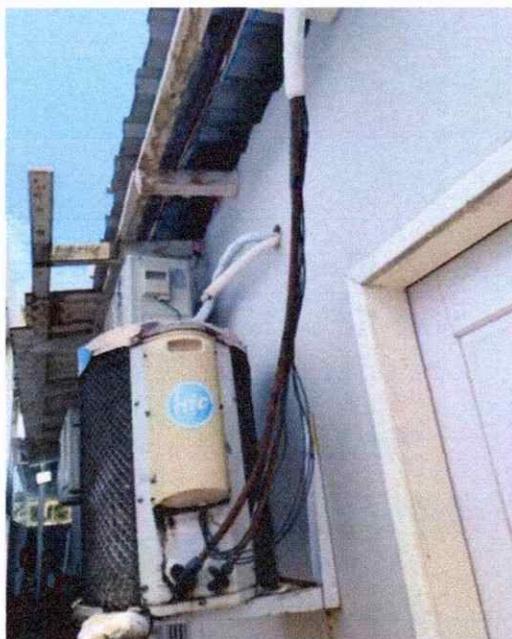
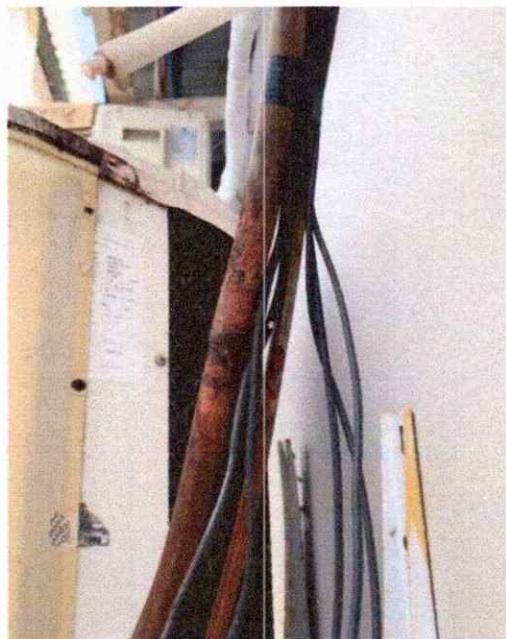
**IMAGEM: 201, 202, 203, 204, 205, 206, 207, 208, 209, 210, 211, 212, 213, 214, 215 E 216**

PROBLEMÁTICA: Condensadoras próximas a evaporadoras, não cumprindo a distância mínima exigida pelo fabricante / ligações elétricas comprometidas e expostas com risco de incêndio / tubulações de cobre diferente das exigidas pelo fabricante / emendas de tubulações de cobre e diferente espessura / ausência de material térmico blindado (esponjoso) para a proteção da tubulação de cobre / tomadas de alimentação soltas e expostas a variação climática / acabamento e pintura da parede danificadas.

SUGESTÕES: Reinstalação das condensadoras em uma distância apropriada da evaporadora de acordo com o manual de instalação do fabricante, com: tubos de cobre específicos para cada central de ar-condicionado revertido de material térmico e blindado (esponjoso), cabos condutores padrão e fita PVC/ substituição das instalações elétricas por um sistema seguro e embutido na parede / retirada do acabamento da parede para nova aplicação de massa acrílica e pintura.
