# LAUDO TÉCNICO DE VISTORIA

**Contratante:** Câmara Municipal de Parintins

**Objeto:** Inspeção predial de avaliação da Câmara Municipal de Parintins e suas manifestações patológicas.

**Responsável Técnico:** Maikon Moraes da Silva - Engenheiro Civil e Engenheiro de Segurança do Trabalho – CREA nº 041796250-9

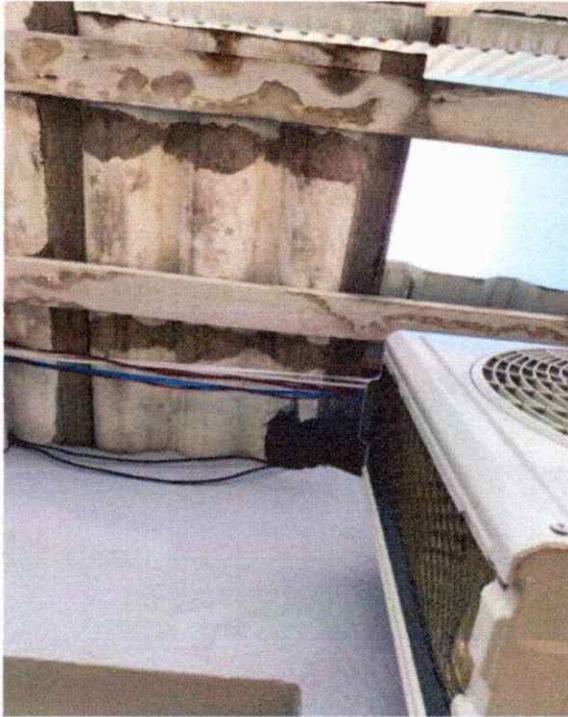
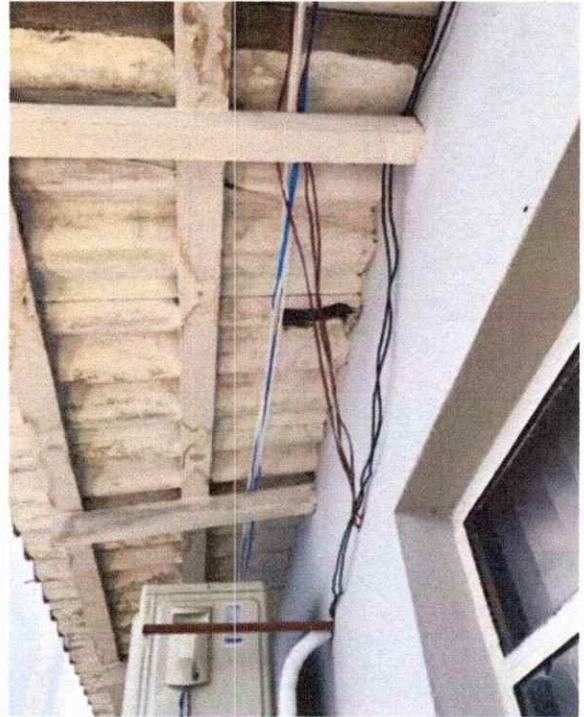
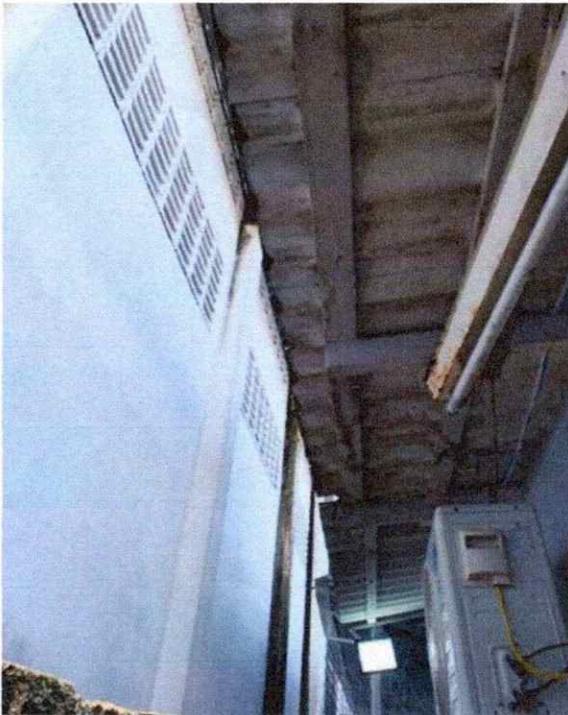
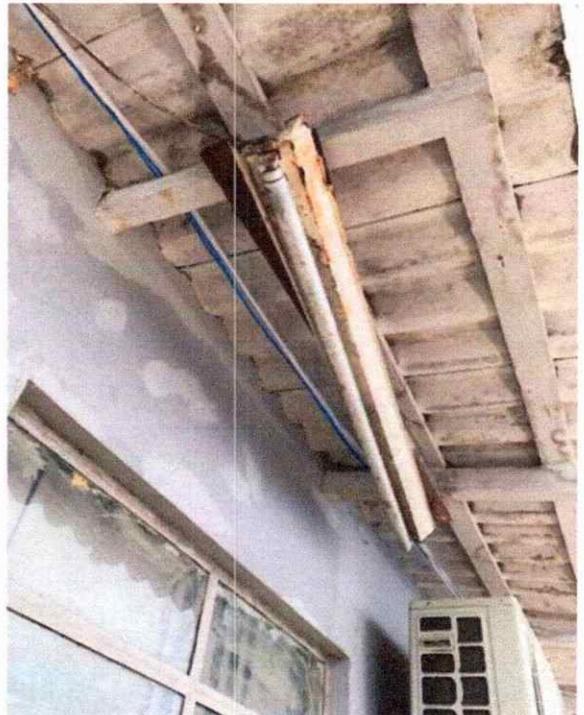
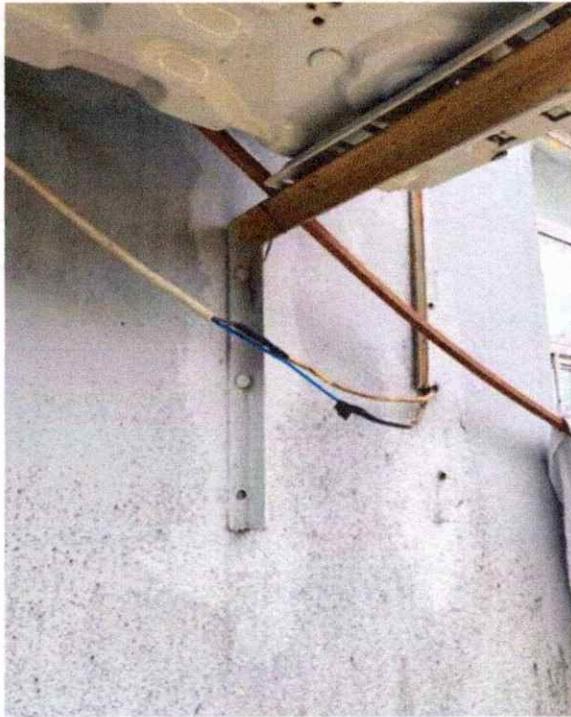
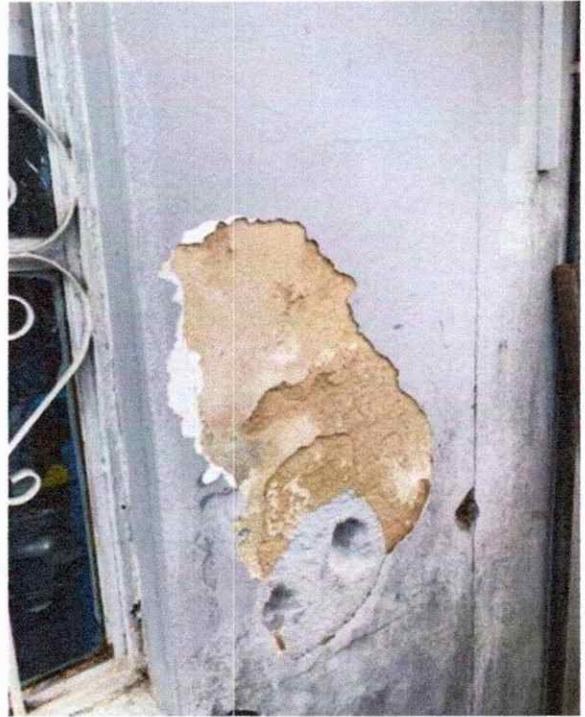
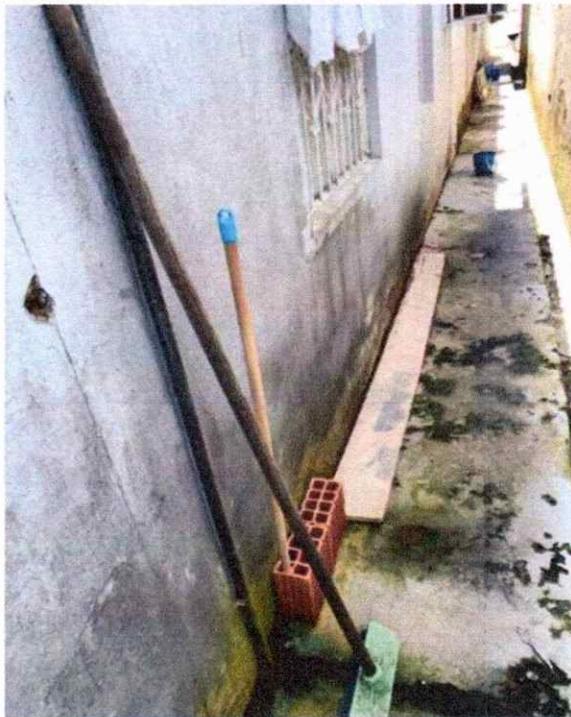
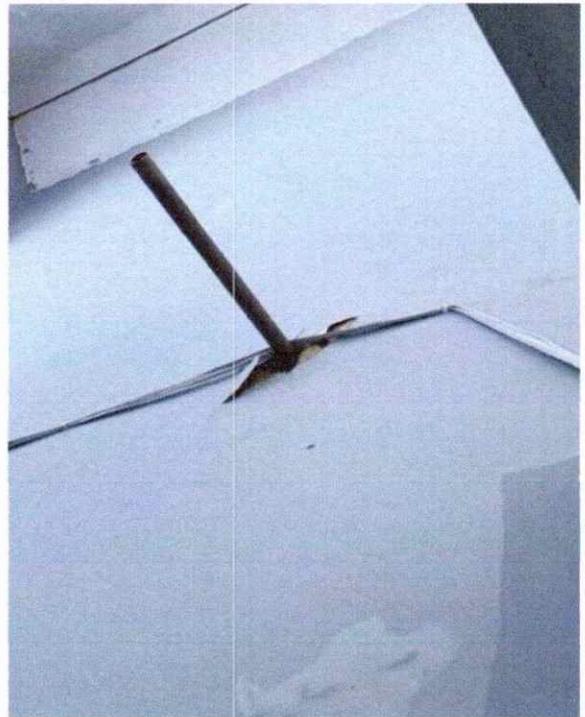
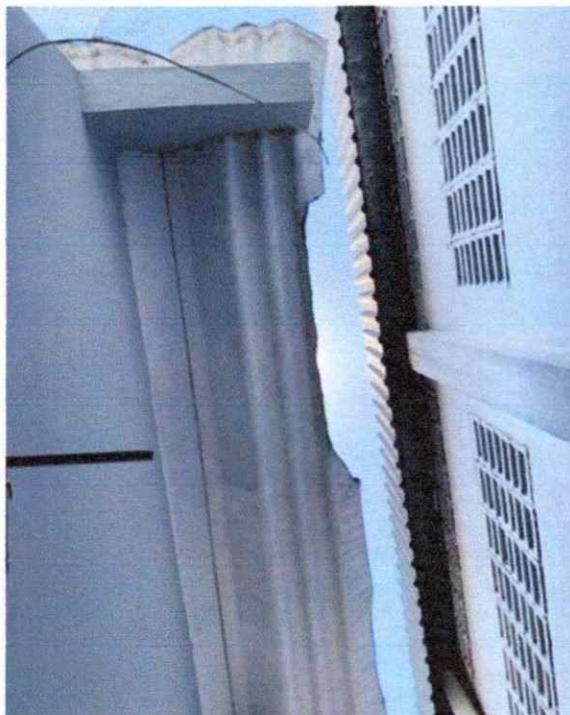
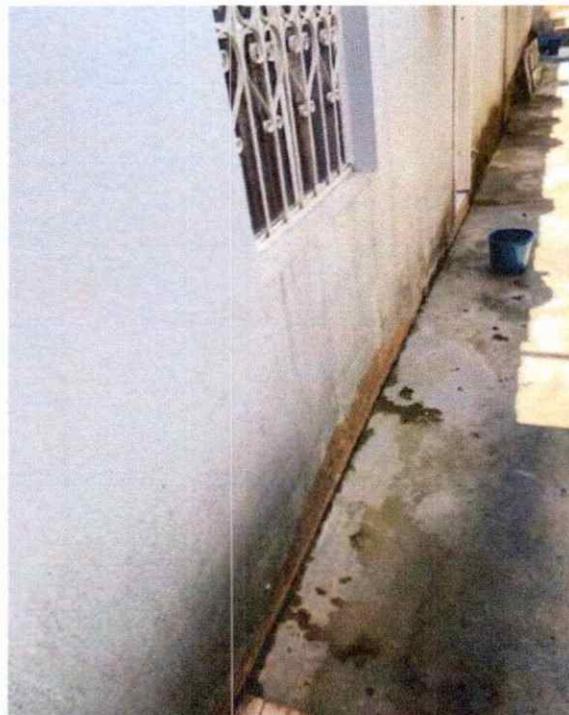
IMAGEM: 217, 218, 219, 220, 221, 222, 223, 224, 225, 226 E 227

**PROBLEMÁTICA:** Telhas quebradas / estrutura de fixação do teto danificada / fiações elétricas expostas / acabamento e pintura da parede danificadas / acúmulo de água e limo na parede e calçada.
